PM Torvallabäcken

Översiktlig utredning av Torvallabäcken avseende främst slamströmmar

Innefattande fältundersökning samt bedömning av
stabilitetsförhållanden och avrinning – för nuvarande
förhållanden samt vid framtida exploatering

| Datum | 2023-06-30 |

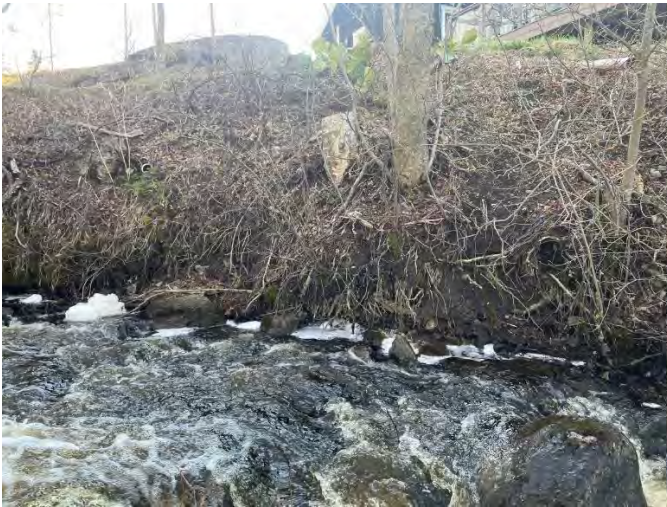
Mellan Torvallabäckens utlopp och ca 100 m uppströms, där Torvallabäcken passerar under järnvägen (Mittbanan), är ravinslänterna mellan 2-3 m höga med en lutning som mest på ca 50 grader (se figur 4-2 för foto). Ravinslänterna bedöms under det organiska ytskiktet bestå till stor del av block.

Figur 5.2. Ravinslänt ca 30 m uppströms Torvallabäckens utlopp.

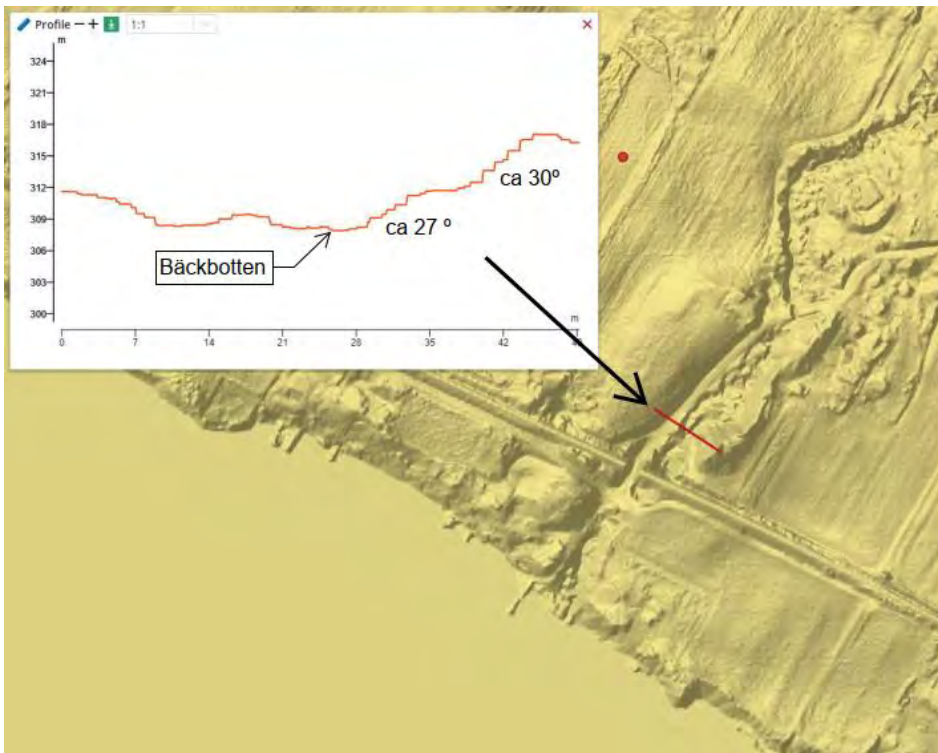
Ravinslänterna mellan ca 100 och 200 meter uppströms bäckens utlopp uppgår till ca 4–5 m höjd, med en lutning som mest på cirka 30 grader (se figur 4-3 för exempelsektion). Ravinslänterna bedöms under det organiska ytskiktet bestå av morän med sand-, silt- och lerinnehåll. På ravinslänterna växer allt ifrån gräs och buskage till större träd. Växtligheten hjälper med sina rötter till att hålla ihop slänterna och ökar motståndskraften mot erosion.

Figur 4.3. Exempelsektion ca 120 m uppströms Torvallabäckens utlopp.

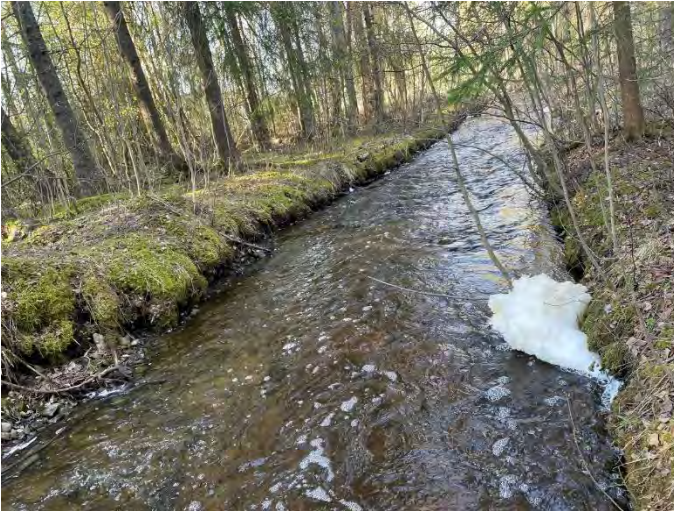
Det flackare partiet mellan 344 – 361 m ö.h. saknar ravinbildning och har bottenlutning mellan 1 och 2 grader (se figur 4-3). Bottenmaterialet består till majoriteten av sten och grus. Där vattenhastigheten är låg, till exempel längs med bäckbottens kanter, finns små mängder sand.

Figur 4-2. Torvallabäcken strax uppströms Opevägen.

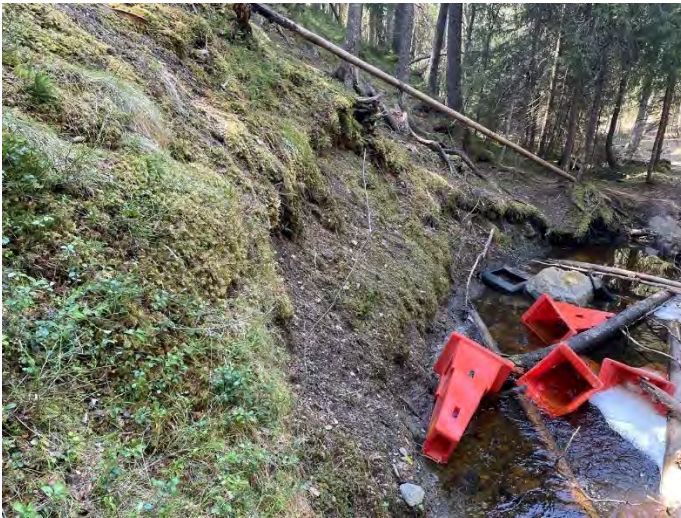
Jorden i ravinslänterna bedöms, under det organiska vegetationstäcket, bestå av morän med sand-, silt- och lerinnehåll. Tecken på erosion har noterats i släntfot av den södra slänten. På ravinslänterna växer framförallt blåbärsris och större träd. Växtligheten hjälper med sina rötter till att hålla ihop slänterna och ökar motståndskraften mot erosion.

Figur 4-4. Tecken på erosion i södra ravinslätans fot.

För att undvika geotekniska problem bör det också regelbundet kontrolleras om ny erosion uppkommit i bäckravinen i den övre delen av Torvallabäcken,

respektive nedströms Opevägen. Inom dessa områden bör även en skogsskötselplan upprättas. Skötselplanen ska syfta till att avlägsna stora träd, som ifall de välter öppnar upp potentiella erosionsärr, samt premiera ljusinsläpp till marken för att främja riklig ytvegetation. Ytvegetationen agerar med sina rötter som en sorts armering och minskar risken för erosions-skador.

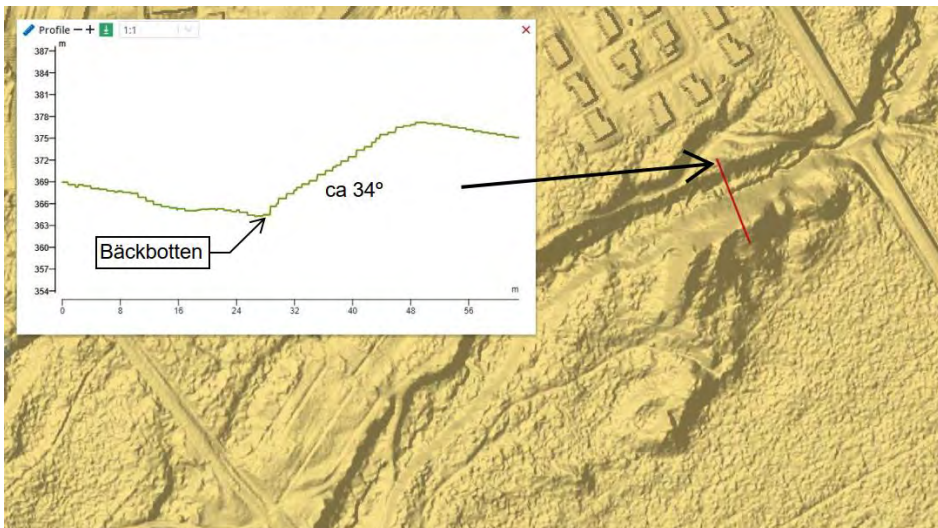
Ravinen är i sydvästra änden bred med slänter som är cirka 2 meter hög. Ravinen ökar succesivt i storlek uppströms och når sin maximala höjd kring karteringspunkt 23SW032 (se figur 4-4 för foto och figur 4-5 för exempelsektion). Ravinen är i denna punkt cirka 20 meter bred och den södra slänten 15 meter hög, med en lutning av 30-40 grader. Den södra slänten är betydligt mindre, 2 meter hög och en släntlutning på ca 27 grader. Ravinen avtar succesivt i höjd från denna punkt i uppströms riktning, för att vid 368 m ö.h. avta helt.

Figur 4-5. Exempelsektion bäckravin

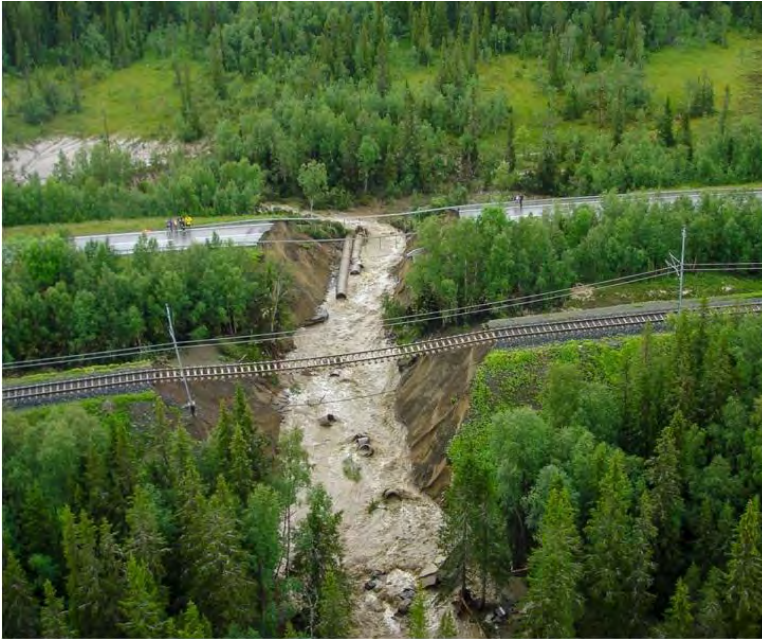
Om vatten börjar strömma genom eller över vägbanken ger detta erosion av själva vägbanken, vilket kan orsaka skador eller i värsta fall kollaps. Det kanske mest spektakulära exemplet i Sverige är från Ånn år 2006 där en mycket stor volym på 135 000 m³ dämde upp av den höga vägbanken innan den kollapsade (se Figur 6-1). En kollaps av vägbank kan kortvarigt ge ett mycket kraftigt flöde, vilket i sin tur medför risk för översvämningar, erosion och slamströmmar.

Figur 6-1 Kollapsad väg- respektive järnvägsbank i Ånn år 2006. Foto Morgan Göransson Lind.

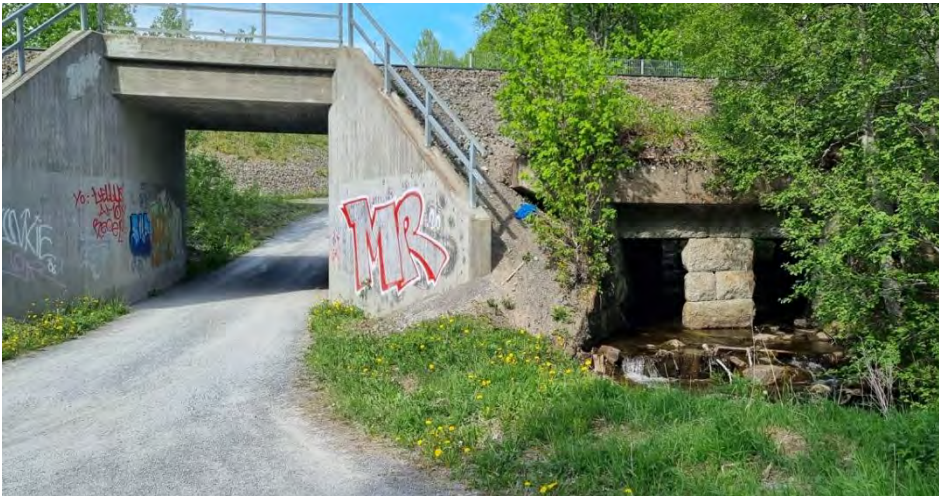
Figur 6-3 Järnvägen, stor stentrumma under järnväg, bredd = 1,3 m höjd = 1,7 m (två stycken).

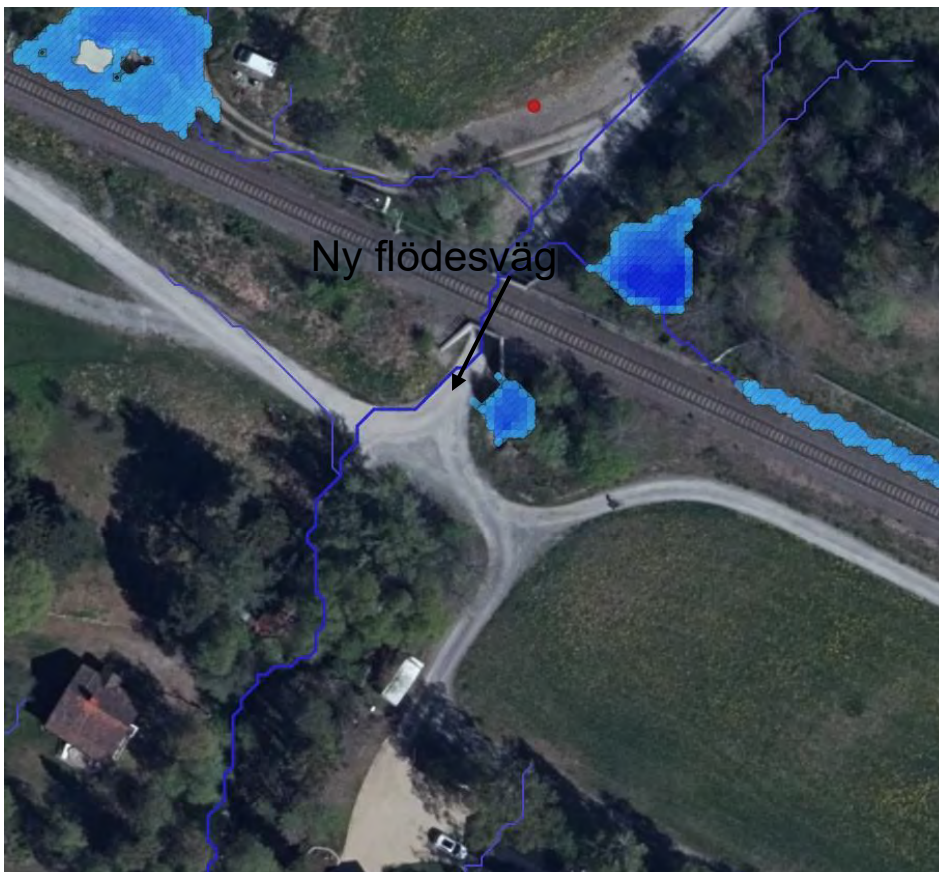
Figur 6-4. Järnvägen, ny flödesväg längs bilväg, flödet återansluter till vattendraget nedströms korsningen.

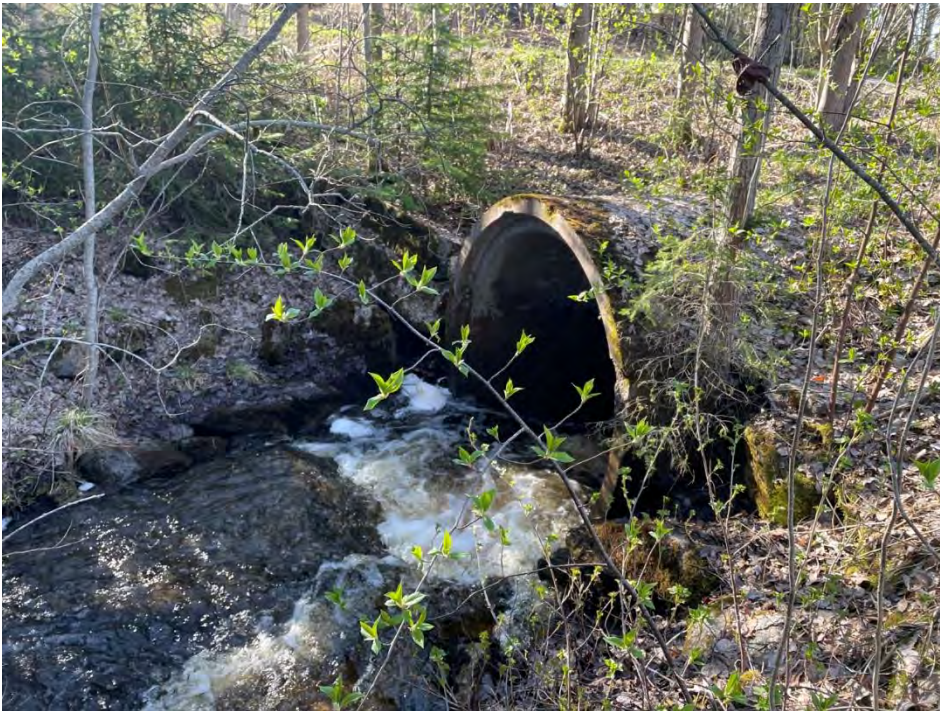
Figur 6-5. Lokal väg, trumma betong (1800 mm).

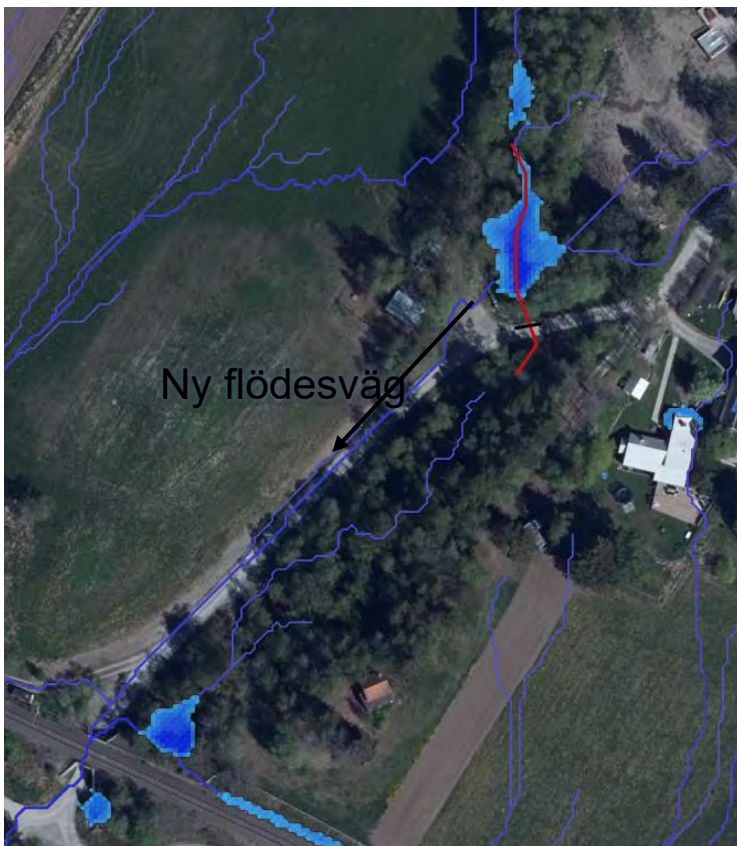
Figur 6-6. Lokal väg, ny flödesväg längs bilväg, återansluter till vattendraget nedströms järnvägen.

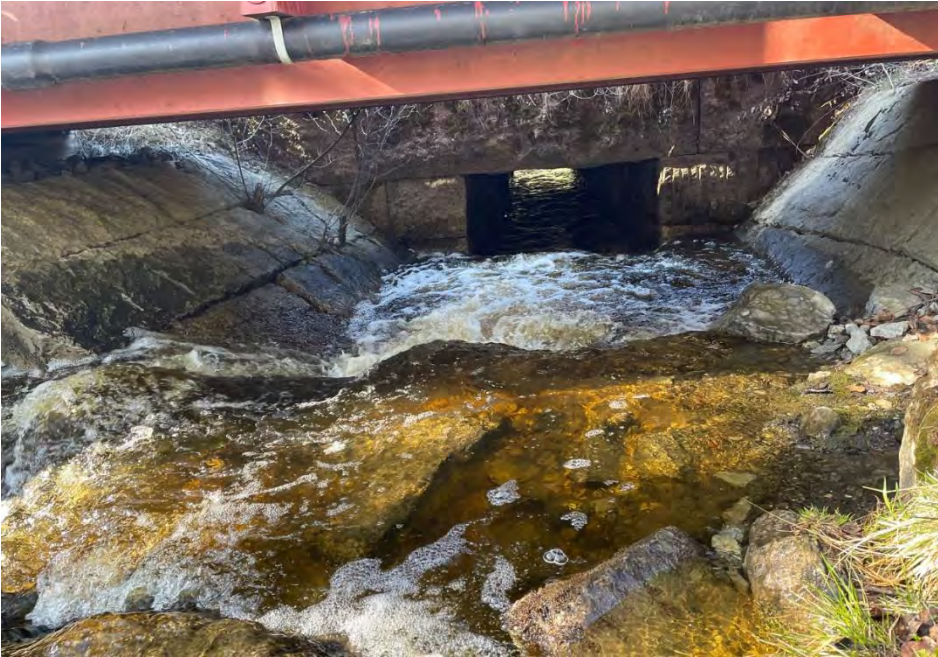
Figur 6-7. Opevägen, stentrumma under bilväg. (bredd = 1,4 m och höjd = 1,2 m) samt gångbro uppströms.

Vid jämförelse av den uppskattade kapaciteten i trummorna och det beräknade 100-årsflödet (5,5 m³/s) kan konstateras att det föreligger risk att kapaciteten överskrids vid Opevägen. Med det ökade 100-årsflödet pga. av ny bebyggelse (8,2 m³/s) riskerar kapaciteten hos trummorna att överskridas även vid Vetevägen och den Lokala vägen. Dessutom riskerar kapaciteten att överskridas oftare. Ifall även det klimatanpassade 100-årsflödet beaktas (7,7 m³/s respektive 11,5 m³/s innan/efter ny bebyggelse) riskerar kapaciteten att överskridas ännu oftare.

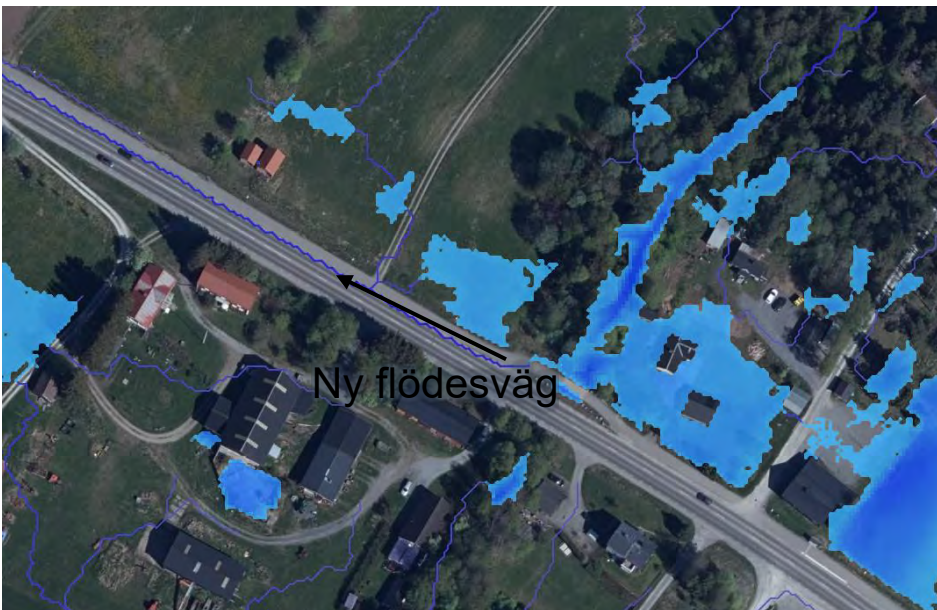
Figur 6-8. Opevägen, ny flödesväg längs bilväg iväg från vattendraget. Hus översvämmas uppströms vägen.

Värt att notera är att vid Opevägen och Vetevägen som har lägst kapacitet bedöms konsekvenserna som störst ifall kapaciteten överskrids (Figur 6-8 och Figur 6-10).

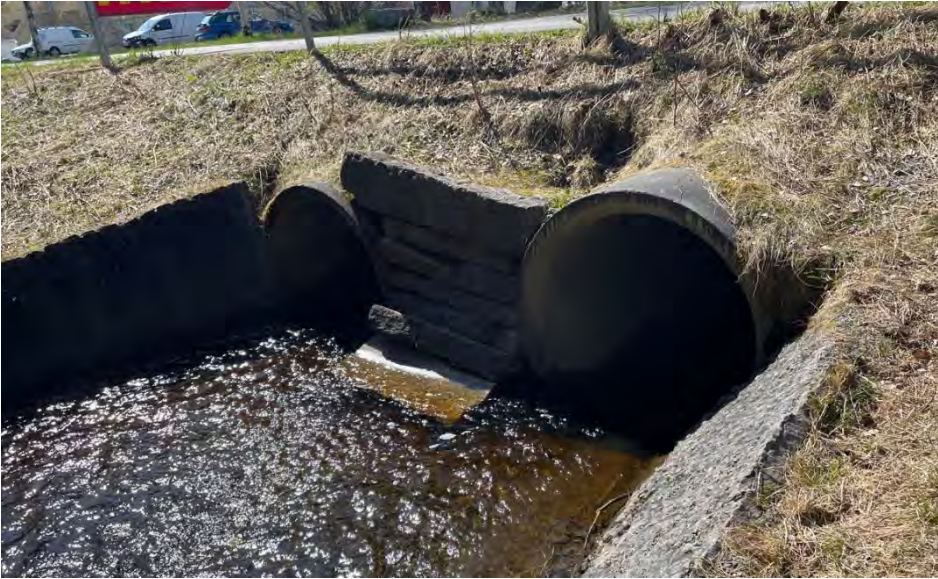
Figur 6-9. Vetevägen, dubbeltrumma betong (1200 mm).

För att på ett säkert sätt kunna hantera ökade höglöden bör det övervägas att öka flödeskapaciteten förbi flera av vägbankarna, inte minst förbi Vetevägen.

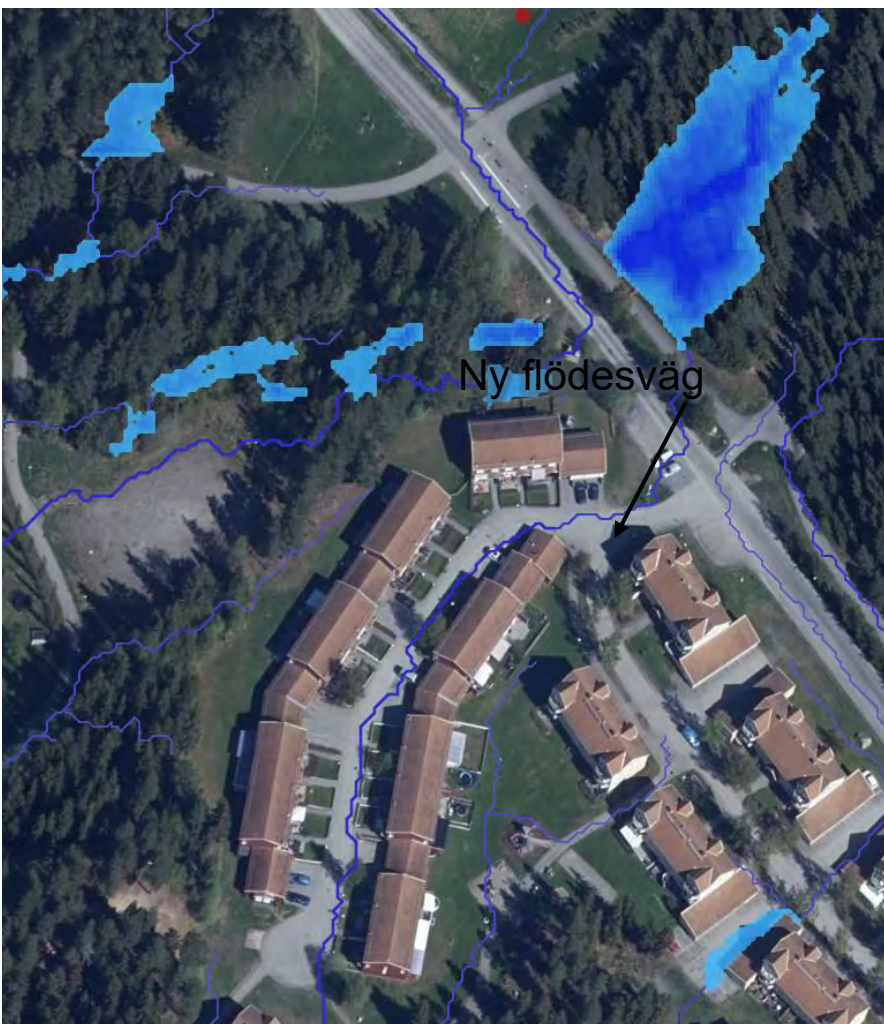
Figur 6-10. Vetevägen, ny flödesväg in bland bebyggelse.

De största riskerna, som har studerats i föreliggande PM, kopplade till Torvallabäcken bedöms vara möjlig kapacitetsbrist i vägtrummor. Vägtrumman vid Vetevägen bedöms vara förknippad med störst risk, då denna ligger nedströms bäckravinen i den övre delen, där aktiv erosion och stabilitetsproblem har noterats, samt då en igensättning har bedömts kunna ge betydande konsekvenser. Övriga trummor bedöms ha mindre sannolikhet för igensättning och/eller mindre konsekvenser från en eventuell igensättning.
