## **RAPPORT**

### **Ljutföroreningar Slakteriet Ljufmätning och visuell utvärdering**

2015-06-30

Östersund Kommun

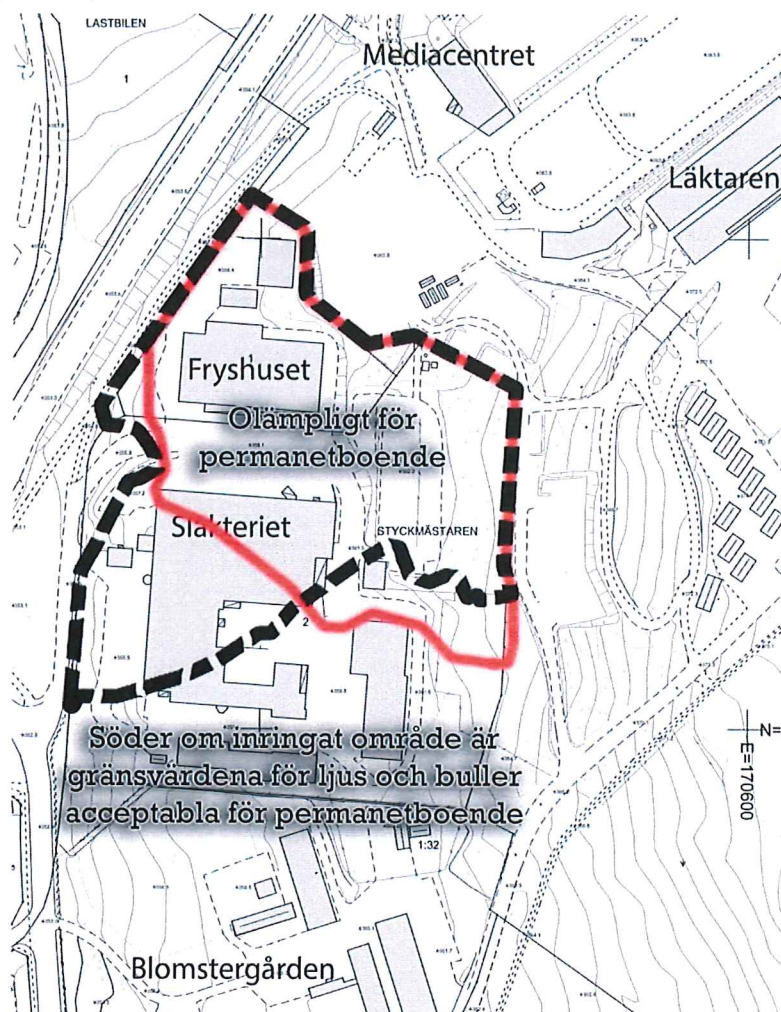
Sammanfattningsvis ger ljusutredningen att det är ett område i den norra delen av slakteriområdet som är olämpligt för permanentboende. Detta ur ljusnivåsynpunkt och risken för bländning. Söder om det området är störningen på en fullt acceptabel nivå. Däremot finns det fortfarande vissa risker. Det handlar om blänk som kan uppstå och även att vissa blickriktningar mot stadion kan upplevas bländande. Genom god arkitektonisk utformning, att välja rätt material och noga välja byggnaders placeringar kommer detta kunna elimineras.

Figur 1, röd linje är det område som är olämpligt ur ett ljusföroreningsperspektiv. Det svartstreckade området är från bullerutredningens förslag på olämpligt område.

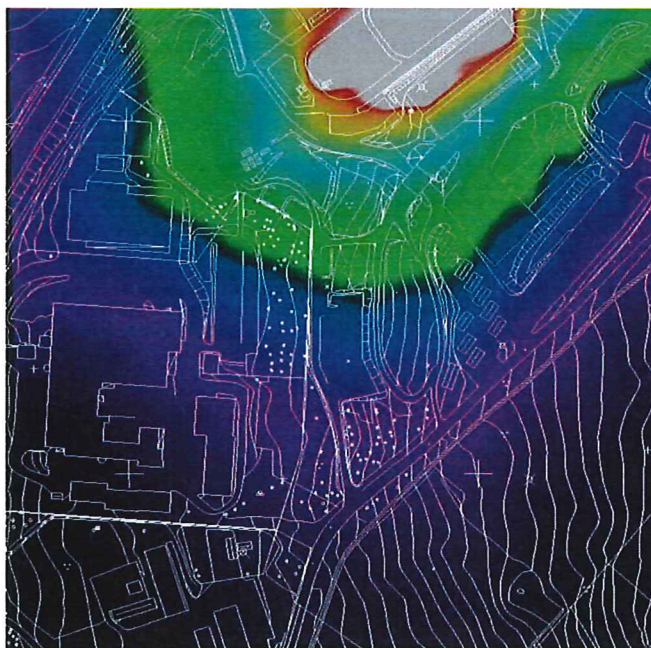
För att få en översikt av hur ljuset faller i hela området har en beräkning på ljusmängden gjorts. Beräkningen visar hur ljuset fördelas i horisontalplan på marken. Det är tydligt hur belysningsstyrkan avtar snabbt med avståndet.

Figur 6 Beräkning på belysningsstyrka för träningsbelysning

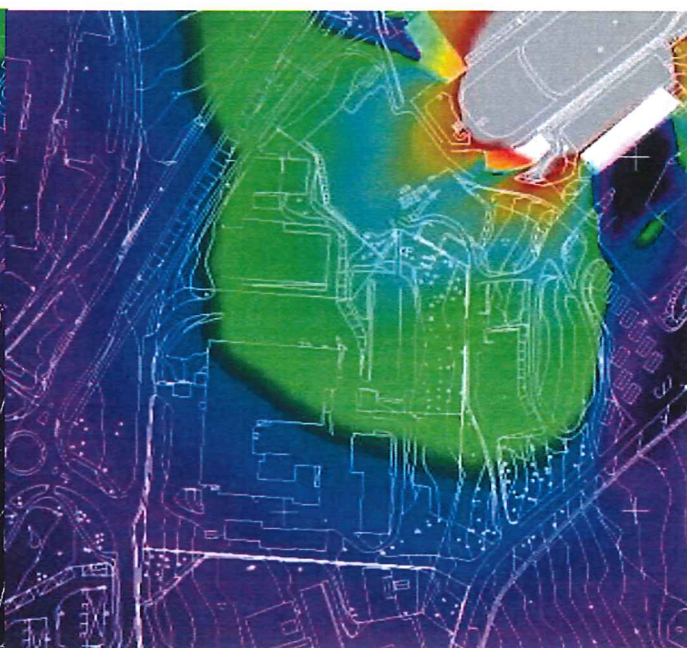
Figur 7 Beräkning på belysningsstyrka för TV-belysning

Det som kommer skapa problem är den höga luminansen som uppstår när man har blickriktningen mot stadionområdet. Bländningen är betydande vid TV-belysningen. Träningsbelysningen kan upplevas som störande på vissa platser men dessa positioner befinner sig till största delen inom det område som ändå icke rekommenderas av bullerutredningen.

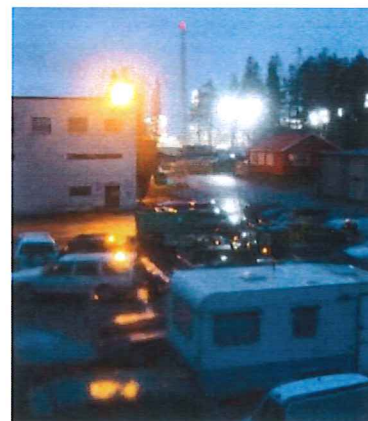
Det finns också en risk för sekundär bländning i form av reflektioner och bländ. Detta uppstår bland annat i blanka ytor, blöta ytor och nysnö. Det går att komma runt genom aktivt och medvetet planera hur ytor vinklas i förhållande till blickriktningar och ljusets infallande vinklar. Alla blickriktningar är mycket svårt att komma åt eller förutse varvid det kommer uppkomma denna typ av störning oavsett åtgärder.

I bilden syns hur återreflektion i bilplåt (gult ljus) kan bli mycket störande men även våt asfalt (vitt ljus) kan skapa starka reflektioner som kan bli störande.

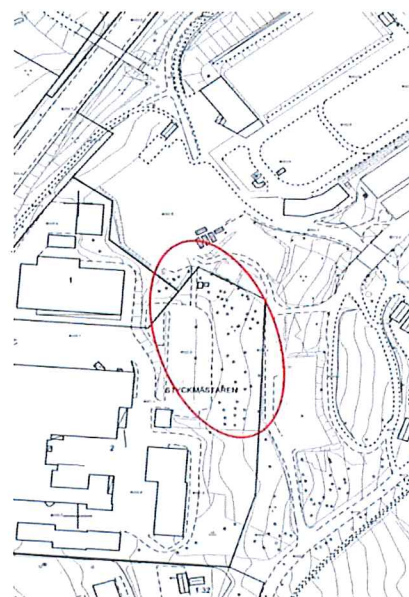
En ny anslutningsväg planeras mellan stadion och slakteriet med tillhörande entré till stadion. Detta kan medföra att några träd i trädgården försvinner. (Figur 8) Detta påverkar till viss del området negativt vad gäller bländningen. Hur mycket är helt beroende av vilka träd och hur många. Rekommendationen är att spara så många träd som möjligt och även titta på att plantera ytterligare träd för att täcka större ytor. Den nya väg belysningen som kommer att tillkomma kan planeras så att det inte tillkommer någon störning.

Figur 8. Område med träd som riskerar avverkas vid väg och entrébygge.

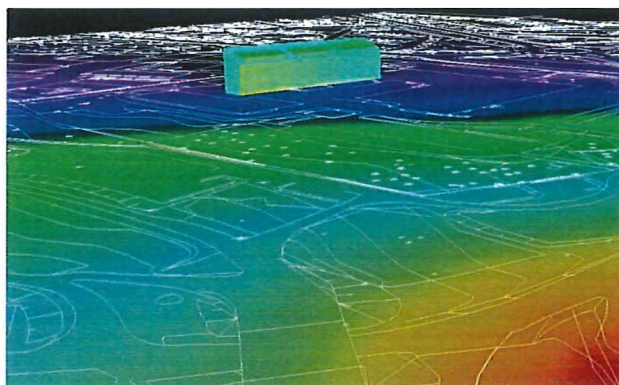
Belysningsnivån bedöms vara lagom under 20lx. Detta både på vertikalytorna, på tänkt fasad mot permanentboende (figur 9) och i markplan. (figur 12) Söder om den gränsen är permanentboende fullt godkänt ur en belysningsstyrkesynpunkt.

Figur 9, belysningsstyrka på en tänkt fasad, placerad vid mät punkt 4

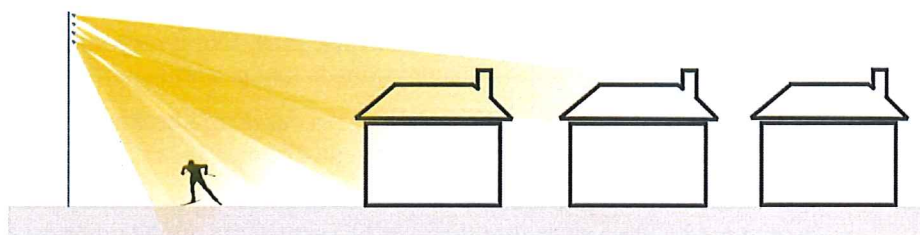
Figur 10

Spridningen från strålkastarna och hur bebyggelse, träd och andra objekt är i förhållande till varandra har stor betydelse för obehagsbländningen och för hur ljuset uppfattas på håll. En byggnad kan delvis eller helt skärma av ljuset. Däremot blir dess fasad belyst och fönster kan bli bländande att blicka ut från. (Figur 10)

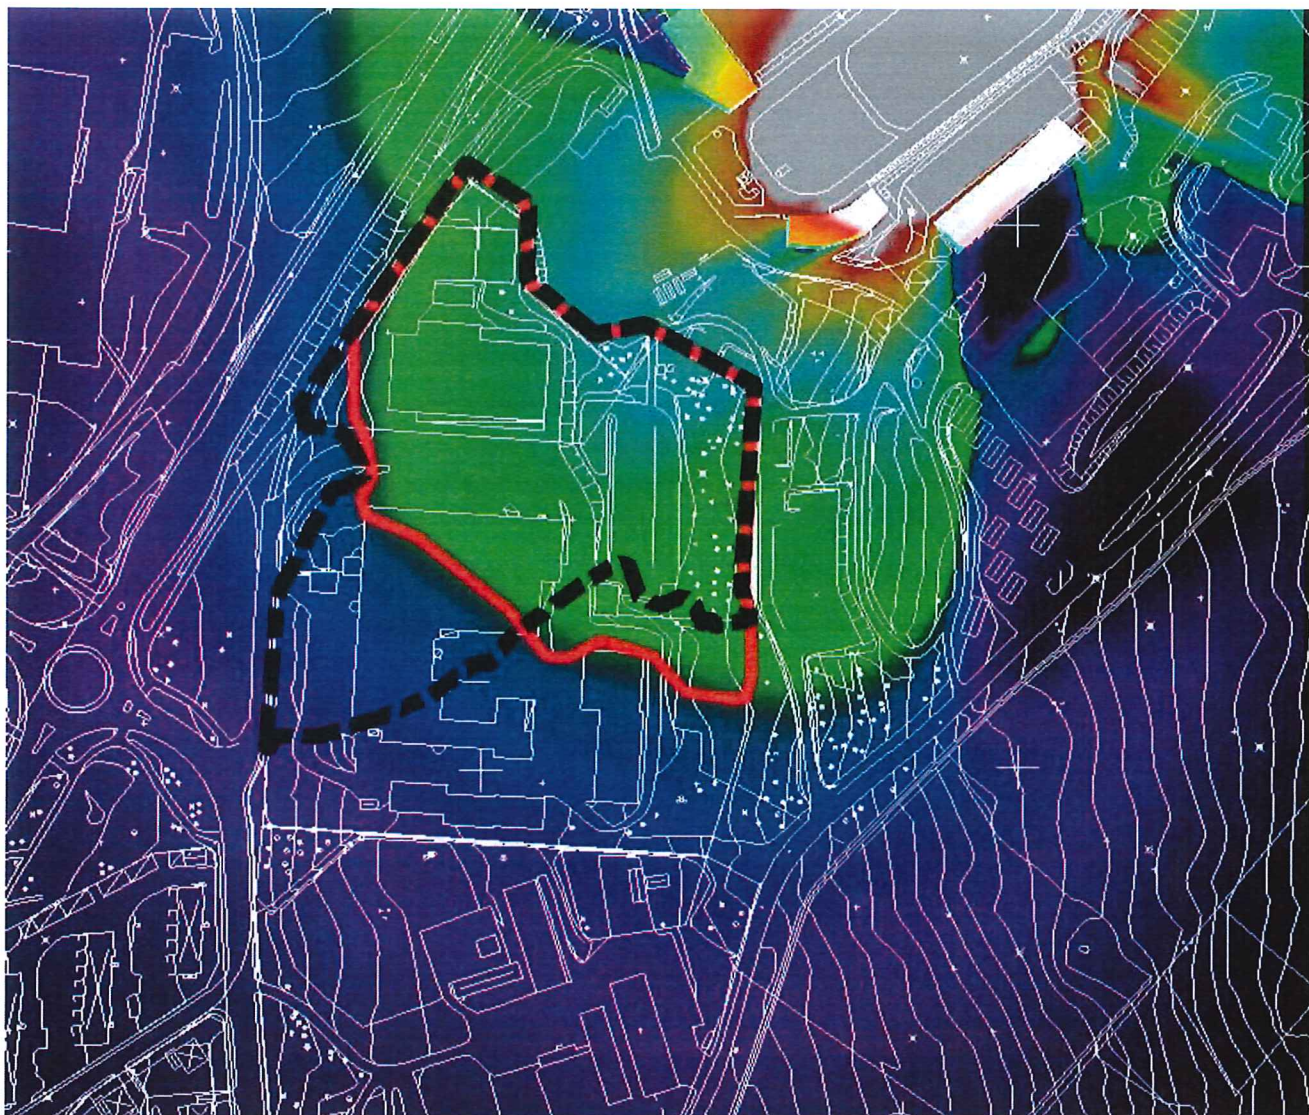
Figur12, inringat område är inte lämpligt att bebygga för bostäder.

Den svarta, streckade linjen är området från bullerutredningen. Den röda linjen är området för ljusstörningar. Innanför dessa linjer bedöms det olämpligt att bygga permanentbostäder.

Inom området närmast skidstadion som blir aktuell för bostäder bör det finnas en planbestämmelse om att Huvudbyggnad ska placeras mot gaveln mot norr (skidstadion) samt att Gavelfasader mot norr (skidstadion) ska utföras utan fönster.

Med tanke på styrkan på tv-belysningen, hur ofta den kan förväntas användas samt att störningen från träningsbelysningen är betydligt lägre är dessa åtgärder tillräckliga förutsatt att bostäderna placeras utanför markerat område på figur 12.

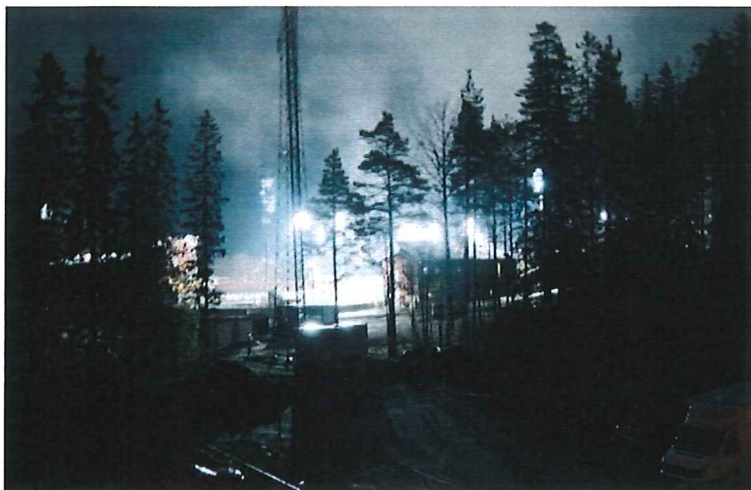
Från mätplats 1 taget från 7 meters höjd. Här syns det tydligt hur väl tallarnas kronor skärmar av det mesta av ljuset från strålkastarna till höger i bild. Däremot är det en direkt inblick i det mycket luminanta och bländande masterna rakt fram i mitten av bilden.

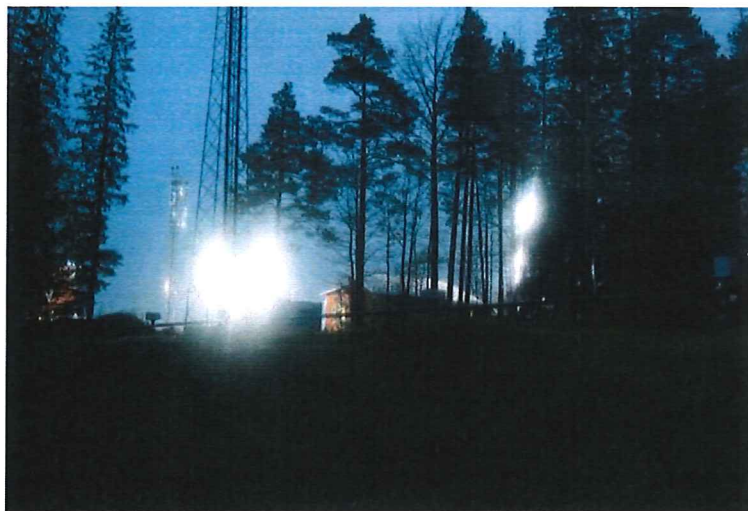
Från samma plats men nere på marken. Här syns hur trädstammarna inte riktigt räcker till på samma sätt med att skärma av masterna till höger på samma sätt som trädkronorna gör.

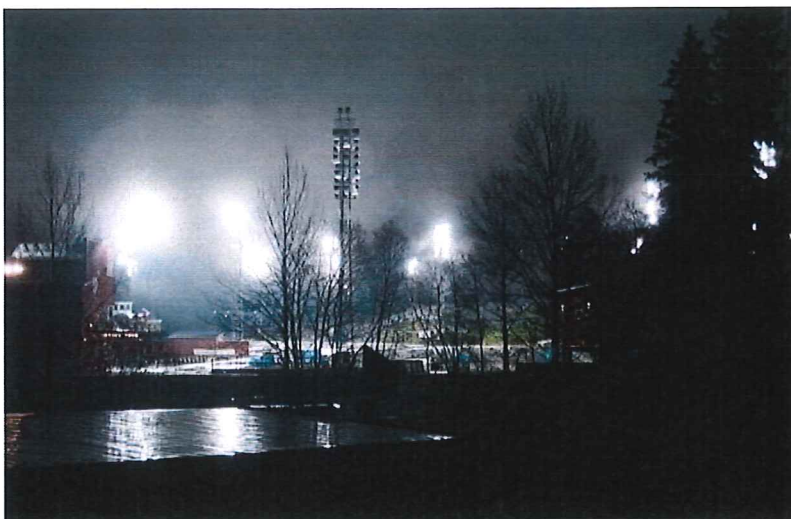
Bilden är tagen från mätplats 2. Inblicken mot stadion är än större här då färre träd skärmar av och det är dessutom fler master som har sin riktning mot denna punkt. Dessutom ser man i nedre vänstra delen av bilden en annan riskfaktor som finns, blänk i ytmateriel. Här är det ett blött tak som ger starka återreflektioner. Detta kan till stor del undvikas genom att vinkla materiel och använda sig av materiel som inte är så återreflekterande eller blanka.

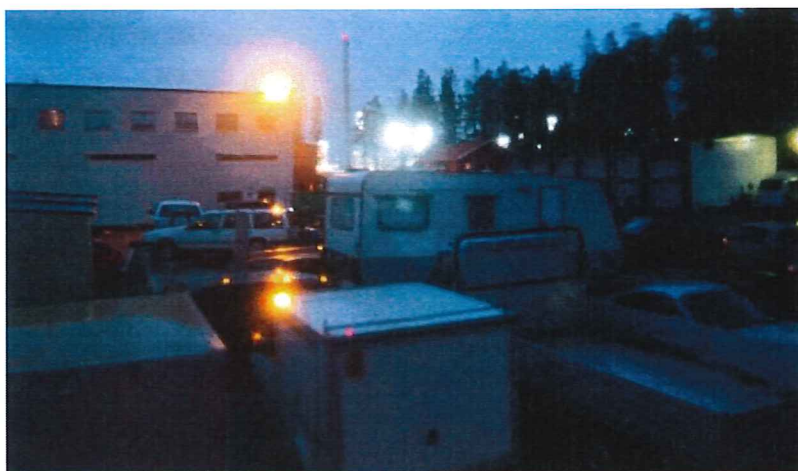
Bilden är tagen från mätplats 4. Det gula, starkt bländande ljuset är från en strålkastare på industriområdet. Åter syns hur väl tallarnas kronor skärmar av ljuset men även hur några få tallar inte förmår att helt ta bort bländningen. Dessutom syns att byggnaden till vänster i bild, tillsammans med en byggnad inne på stadionområdet, effektivt skärmar bort de master på stadion som står längst till vänster.

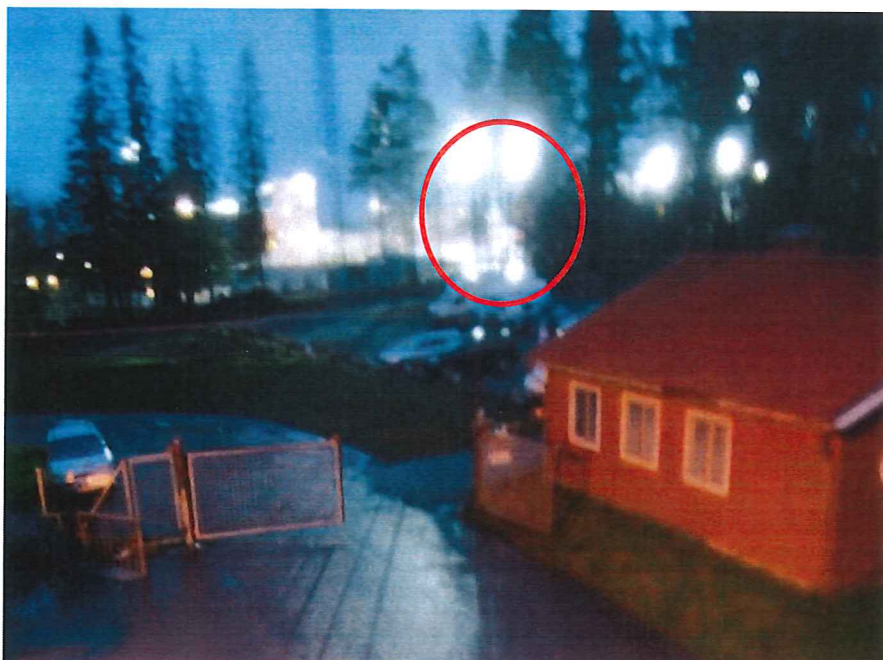
Bilden tagen från mätplats 3. Ytterligare en riskfaktor är ytors ljushet, hur luminanta de är. Byggnad i bakgrunden (inringad) blir i TV-belysningens sken mycket ljus och kan bli störande i sig. Detta uppkommer bara i vissa vinklar och i bilden nedan ser man att i ett helt annat förhållande är fasaden mycket lugnare.
