# PM Torvallabäcken

## Översiktlig utredning av Torvallabäcken avseende främst slamströmmar

Innefattande fältundersökning samt bedömning av  
stabilitetsförhållanden och avrinning – för nuvarande  
förhållanden samt vid framtida exploatering

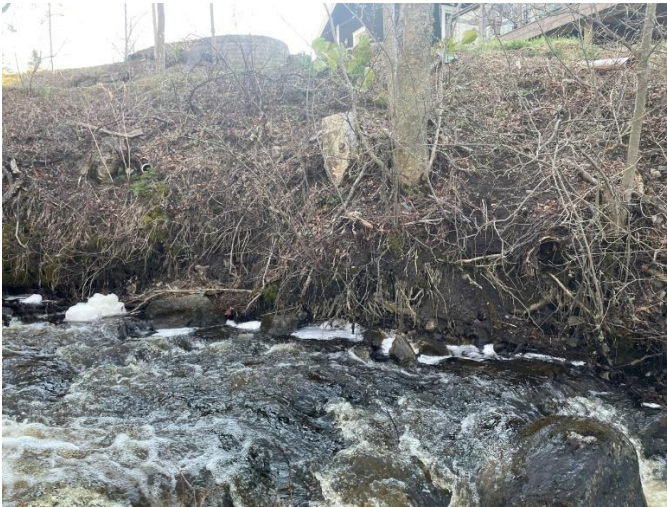
Mellan Torvallabäckens utlopp och ca 100 m uppströms, där Torvallabäcken passerar under järnvägen (Mittbanan), är ravinslänterna mellan 2-3 m höga med en lutning som mest på ca 50 grader (se figur 4-2 för foto). Ravinslänterna bedöms under det organiska ytskiktet bestå till stor del av block.

Figur 5.2. Ravinslänt ca 30 m uppströms Torvallabäckens utlopp.

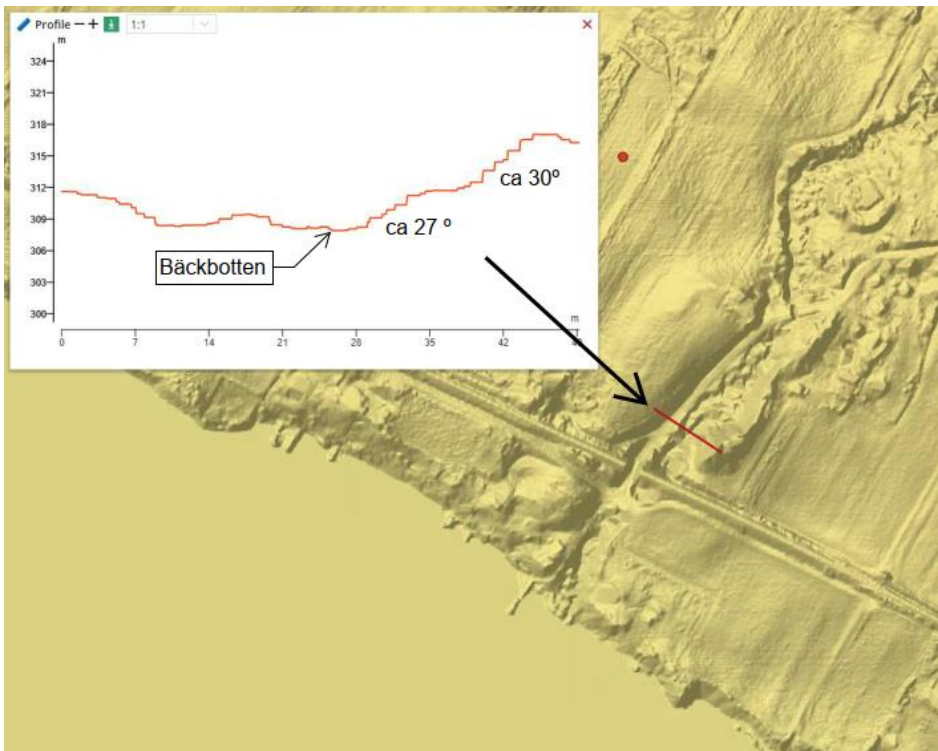
Ravinslänterna mellan ca 100 och 200 meter uppströms bäckens utlopp uppgår till ca 4–5 m höjd, med en lutning som mest på cirka 30 grader (se figur 4-3 för exempelsektion). Ravinslänterna bedöms under det organiska ytskiktet bestå av morän med sand-, silt- och lerinnehåll. På ravinslänterna växer allt ifrån gräs och buskage till större träd. Växtligheten hjälper med sina rötter till att hålla ihop slänterna och ökar motståndskraften mot erosion.

Figur 4.3. Exempelsektion ca 120 m uppströms Torvallabäckens utlopp.

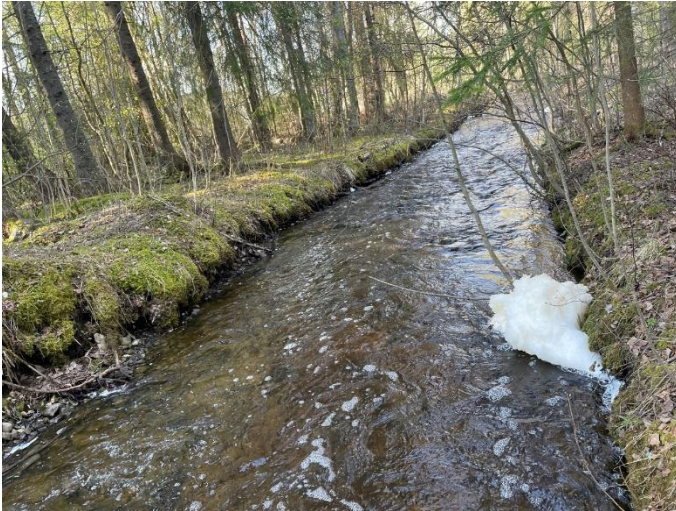
Det flackare partiet mellan 344 – 361 m ö.h. saknar ravinbildning och har bottenlutning mellan 1 och 2 grader (se figur 4-3). Bottenmaterialet består till majoriteten av sten och grus. Där vattenhastigheten är låg, till exempel längs med bäckbottens kanter, finns små mängder sand.

Figur 4-2. Torvallabäcken strax uppströms Opevägen.

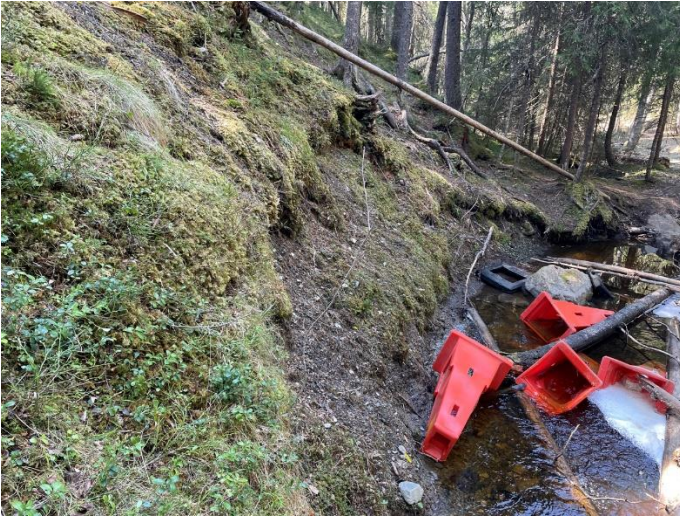
Jorden i ravinslänterna bedöms, under det organiska vegetationstäcket, bestå av morän med sand-, silt- och lerinnehåll. Tecken på erosion har noterats i släntfot av den södra slänten. På ravinslänterna växer framförallt blåbärsris och större träd. Växtligheten hjälper med sina rötter till att hålla ihop slänterna och ökar motståndskraften mot erosion.

Figur 4-4. Tecken på erosion i södra ravinslätens fot.

Bäckravinen i Torvallabäckens övre del utgör ett riskområde eftersom den innefattar höga och branta slänter, pågående erosion och stora mängder tillgängligt material.

För att undvika geotekniska problem bör det också regelbundet kontrolleras om ny erosion uppkommit i bäckravinen i den övre delen av Torvallabäcken,

respektive nedströms Opevägen. Inom dessa områden bör även en skogsskötselplan upprättas. Skötselplanen ska syfta till att avlägsna stora träd, som ifall de välter öppnar upp potentiella erosionsärr, samt premiera ljusinsläpp till marken för att främja riklig ytvegetation. Ytvegetationen agerar med sina rötter som en sorts armering och minskar risken för erosionsskador.

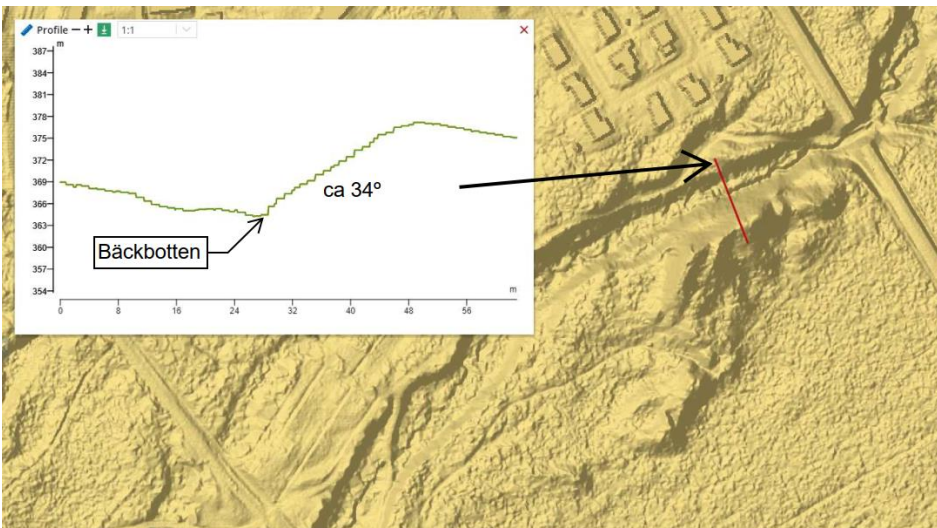
Ravinen är i sydvästra änden bred med slänter som är cirka 2 meter hög. Ravinen ökar succesivt i storlek uppströms och når sin maximala höjd kring karteringspunkt 23SW032 (se figur 4-4 för foto och figur 4-5 för exempelsektion). Ravinen är i denna punkt cirka 20 meter bred och den södra slänten 15 meter hög, med en lutning av 30-40 grader. Den södra slänten är betydligt mindre, 2 meter hög och en släntlutning på ca 27 grader. Ravinen avtar succesivt i höjd från denna punkt i uppströms riktning, för att vid 368 m ö.h. avta helt.

Figur 4-5. Exempelsektion bäckravin

På grund av ras- och skredrisk bör ingen ny exploatering tillåtas på och intill ravinslänter i bäckravinen i den övre delen av Torvallabäcken samt mellan bäckens utlopp och ca 200 m uppströms. En tumregel är att området utan ny exploatering ska omfatta minst 3 gånger djupet på ravinen i horisontellt led på båda sidor av bäcken.

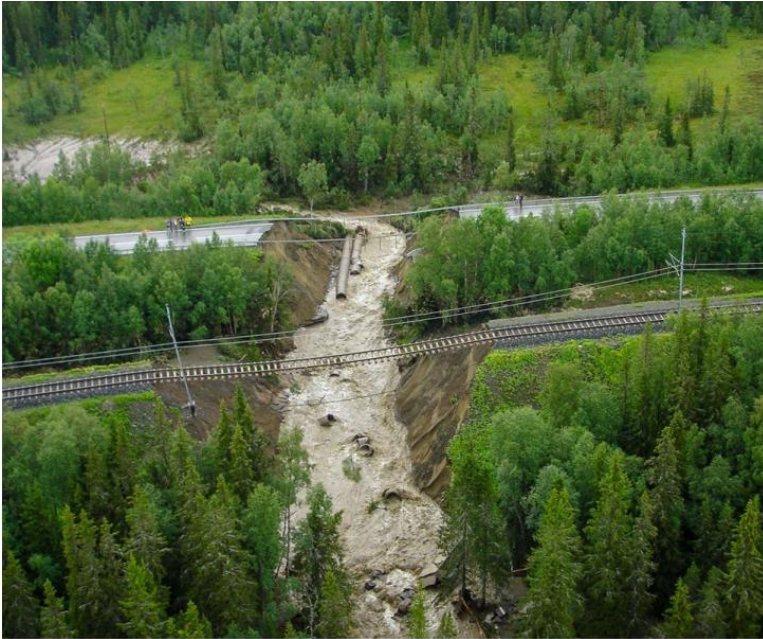
Om vatten börjar strömma genom eller över vägbanken ger detta erosion av själva vägbanken, vilket kan orsaka skador eller i värsta fall kollaps. Det kanske mest spektakulära exemplet i Sverige är från Ånn år 2006 där en mycket stor volym på 135 000 m<sup>3</sup> dämde upp av den höga vägbanken innan den kollapsade (se Figur 6-1). En kollaps av vägbank kan kortvarigt ge ett mycket kraftigt flöde, vilket i sin tur medför risk för översvämningar, erosion och slamströmmar.

Figur 6-1 Kollapsad väg- respektive järnvägsbank i Ånn år 2006. Foto Morgan Göransson Lind.

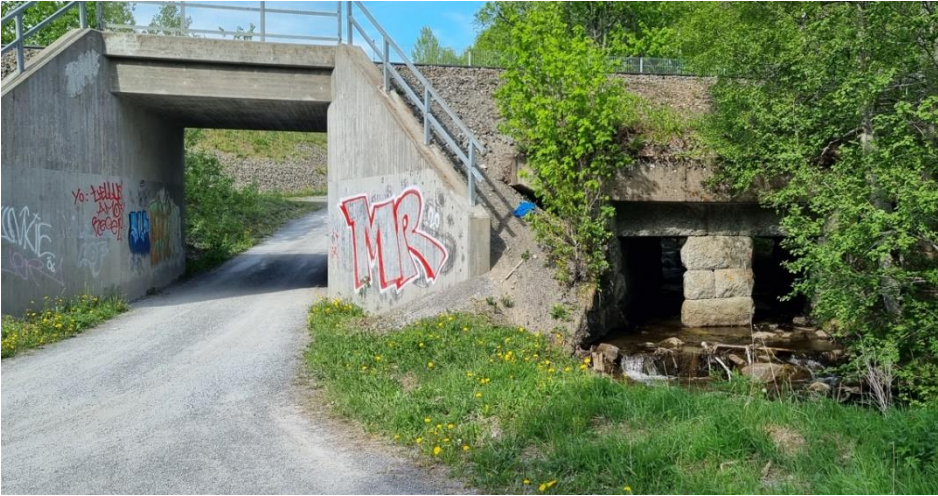
Figur 6-3 Järnvägen, stor stentrumma under järnväg, bredd = 1,3 m höjd = 1,7 m (två stycken).

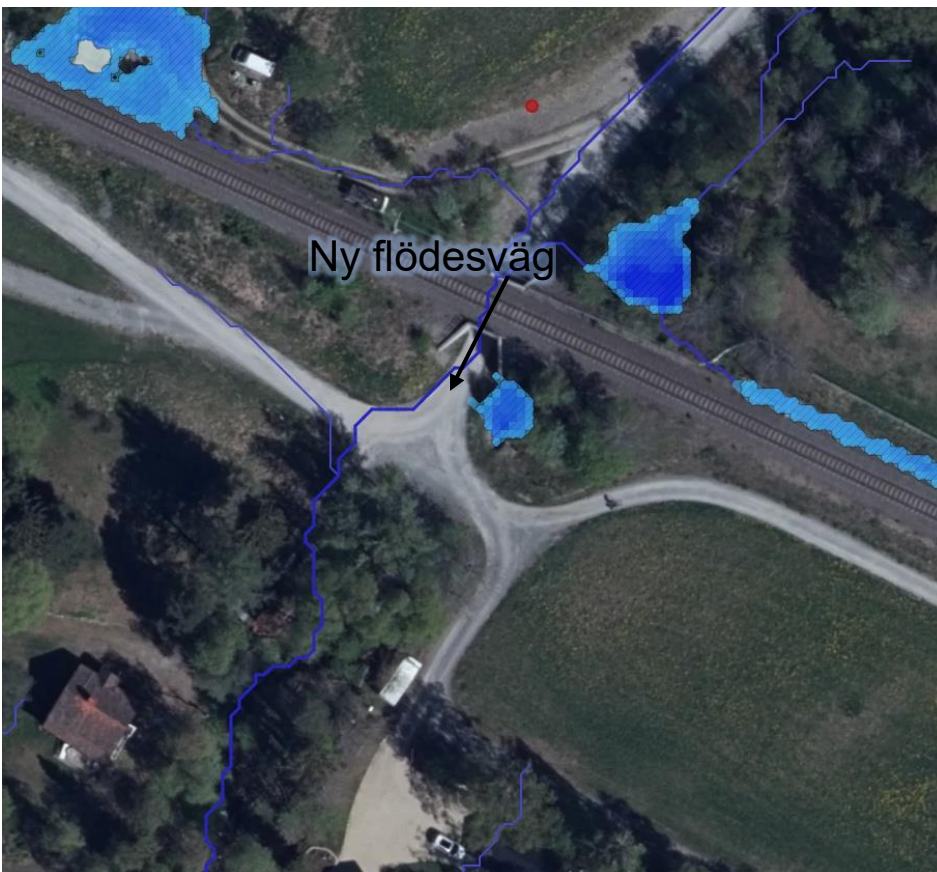
Figur 6-4. Järnvägen, ny flödesväg längs bilväg, flödet återansluter till vattendraget nedströms korsningen.

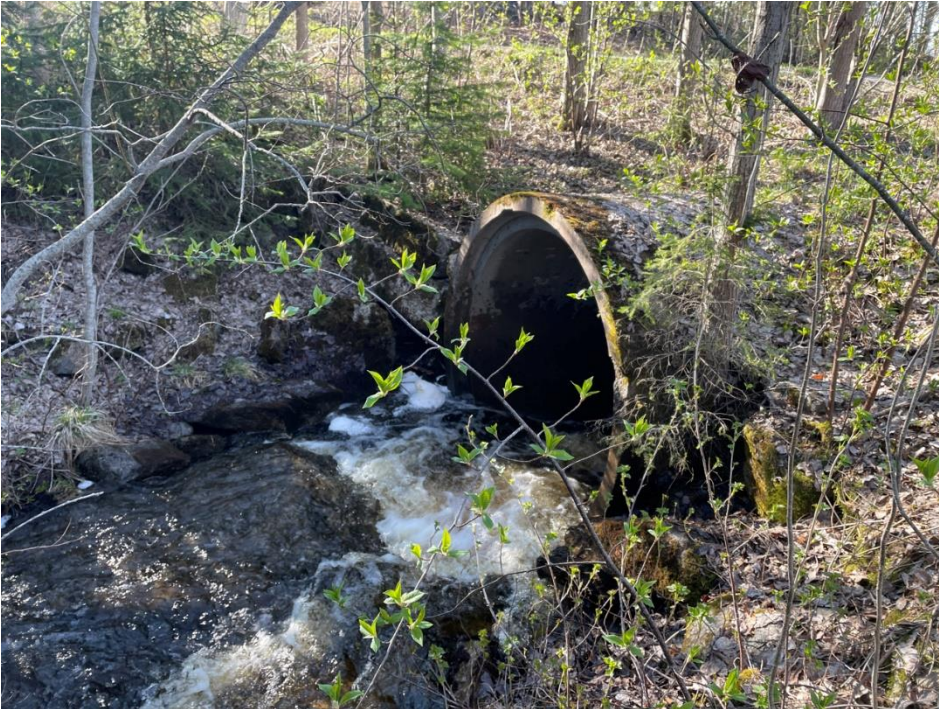
Figur 6-5. Lokal väg, trumma betong (1800 mm).

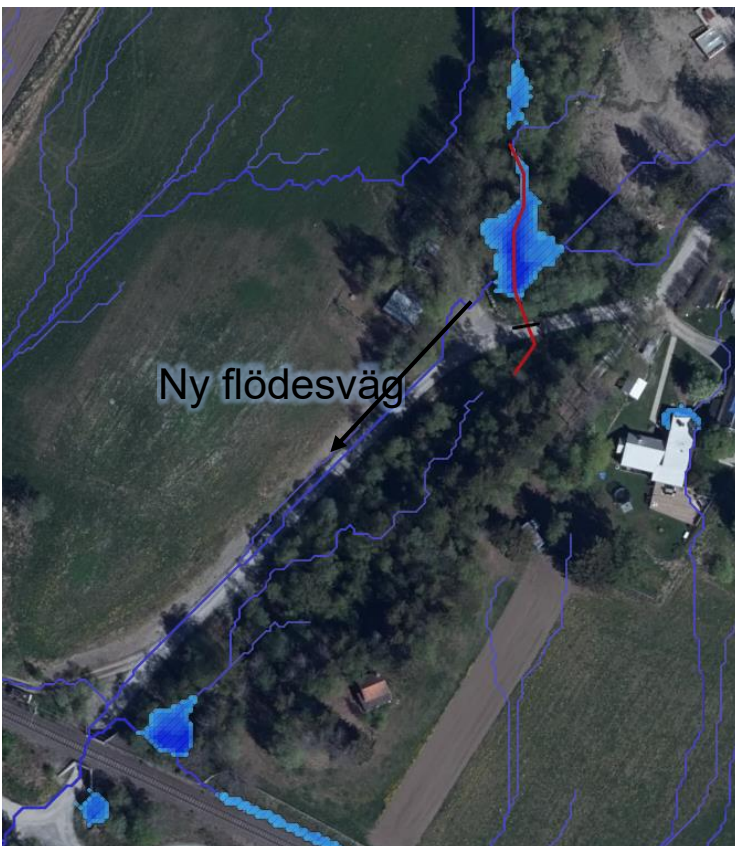
Figur 6-6. Lokal väg, ny flödesväg längs bilväg, återansluter till vattendraget nedströms järnvägen.

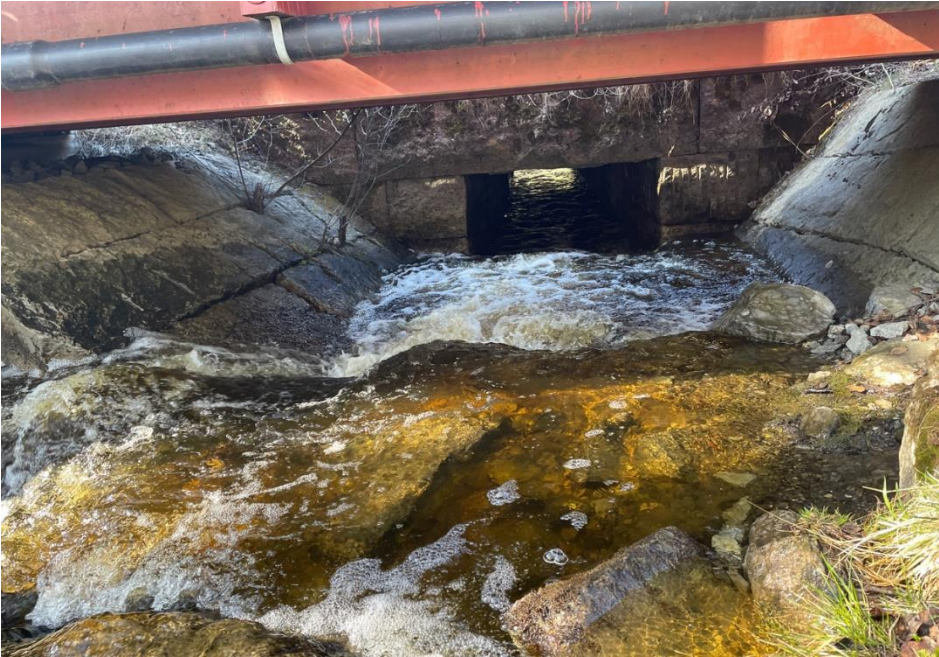
Figur 6-7. Opevägen, stentrumma under bilväg. (bredd = 1,4 m och höjd = 1,2 m) samt gångbro uppströms.

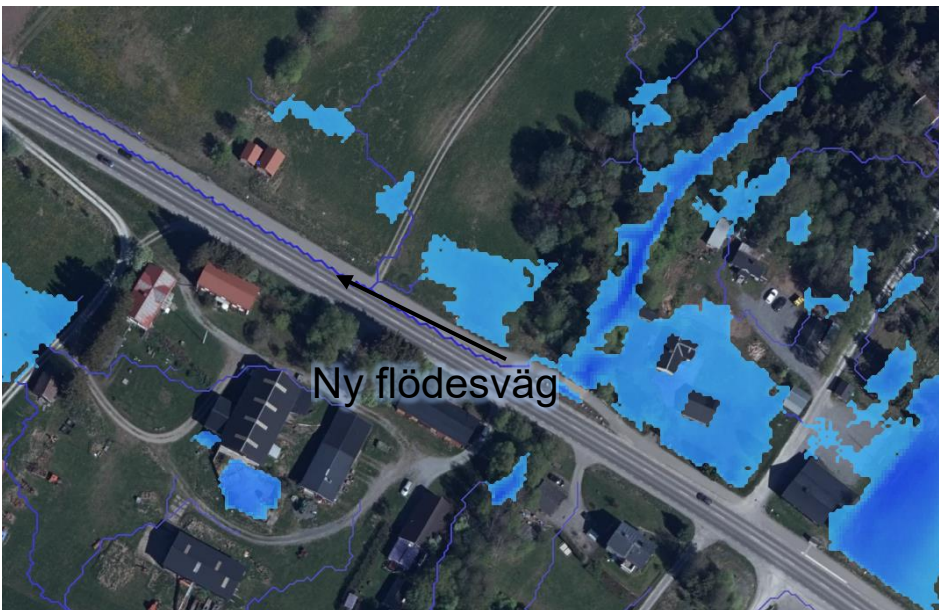
För samtliga trummor blir den maximala uppdämda vattenvolymen relativt liten och bedöms därför inte utgöra en betydande risk för uppdämning och bortspolning av vägbank. Däremot finns risk att flödet finner en ny väg ifall en trumma skulle sätta igen eller att kapaciteten överskrids. För järnvägen och den lokala vägen skulle den nya flödesvägen enbart bli på en kortare sträcka längs bilvägen som löper parallellt med bäcken (Figur 6-3 - Figur 6-6). Ifall trummorna vid Opevägen eller Vetevägen sätter igen eller att kapaciteten överskrids där skulle vatten börja rinna fram längs helt nya flödesvägar (Figur 6-7 - Figur 6-10). Detta skulle medföra risk för skador på byggnader och potentiellt även för människor, beroende på storleken på flödet. Vid Opevägen riskerar även hus (källare) att översvämmas på grund av uppdämningen (Figur 6-8).

Figur 6-8. Opevägen, ny flödesväg längs bilväg iväg från vattendraget. Hus översvämmas uppströms vägen.

Värt att notera är att vid Opevägen och Vetevägen som har lägst kapacitet bedöms konsekvenserna som störst ifall kapaciteten överskrids (Figur 6-8 och Figur 6-10).

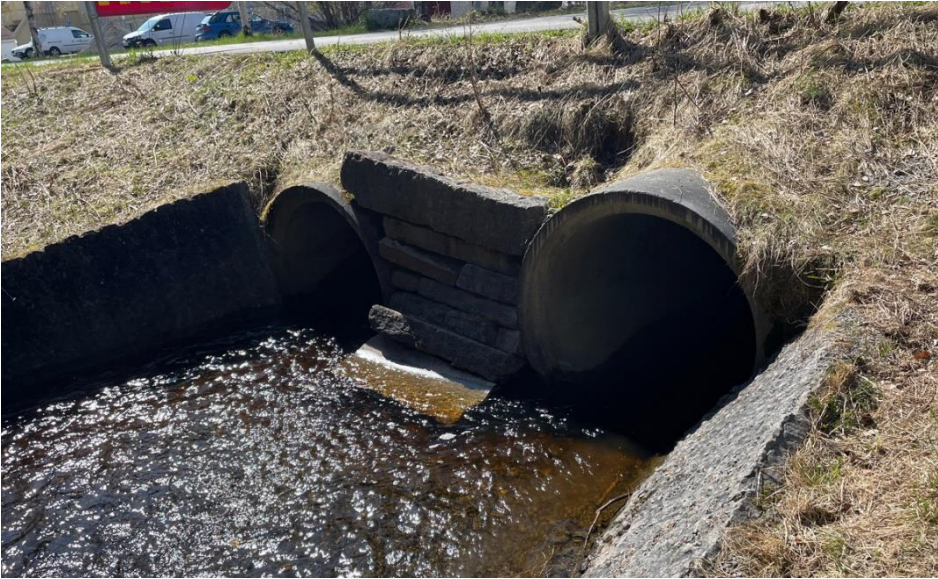
Figur 6-9. Vetevägen, dubbeltrumma betong (1200 mm).

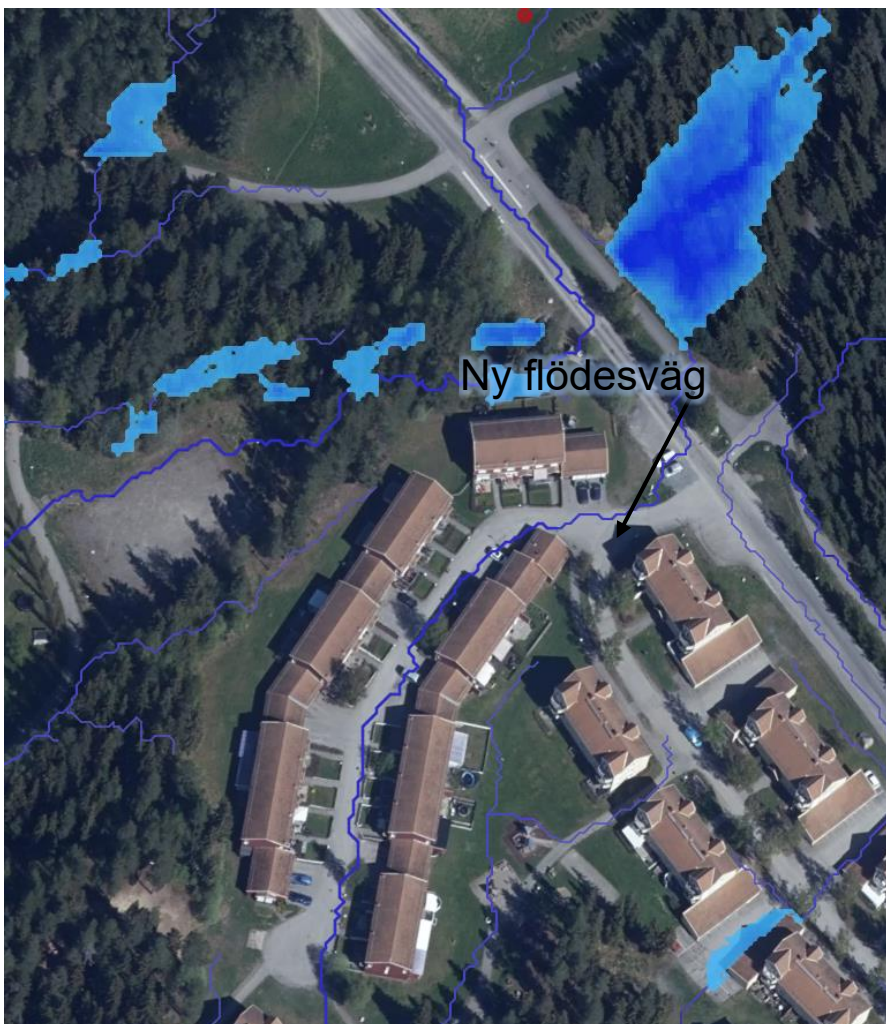
Figur 6-10. Vetevägen, ny flödesväg in bland bebyggelse.

De största riskerna, som har studerats i föreliggande PM, kopplade till Torvallabäcken bedöms vara möjlig kapacitetsbrist i vägtrummor. Vägtrumman vid Vetevägen bedöms vara förknippad med störst risk, då denna ligger nedströms bäckravinen i den övre delen, där aktiv erosion och stabilitetsproblem har noterats, samt då en igensättning har bedömts kunna ge betydande konsekvenser. Övriga trummor bedöms ha mindre sannolikhet för igensättning och/eller mindre konsekvenser från en eventuell igensättning.

För att på ett säkert sätt kunna hantera ökade höglöden bör det övervägas att öka flödeskapaciteten förbi flera av vägbankarna, inte minst förbi Vetevägen.
