BROGÅRDEN ENTREPRENAD AB
ODENSALA ÄNGAR

Översiktlig geoteknisk undersökning – utredning

Östersund 2015-06-11
SWECO Civil AB
Östersund

Uppdragsnummer 2444653000

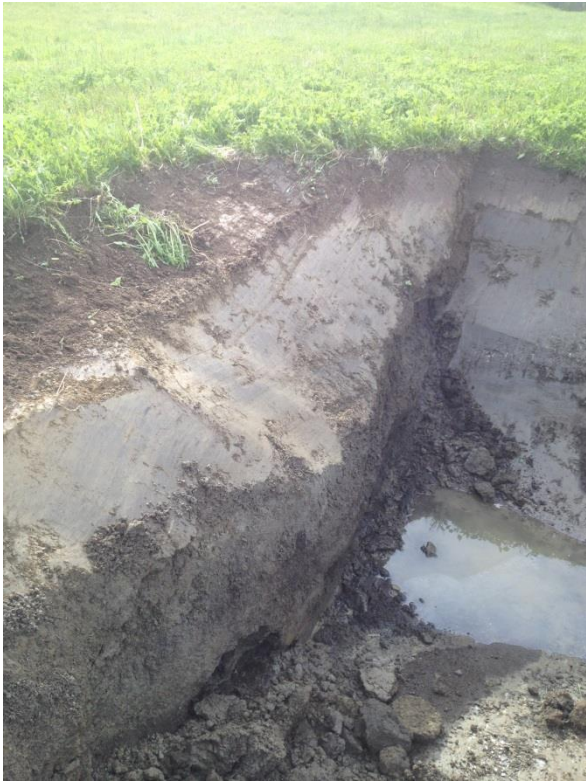
Provgrop 1503

I undersökningspunkt 1503 har en sandlins påträffats på djup mellan 1,2 – 1,5 meter under den i dag förekommande markytan.

I undersökningspunkt 1503 förekom mindre vattenflöde i den påträffade sandlinsen på djup mellan 1,2 – 1,5 meter under den i dag förekommande markytan. Vid återfyllning av provgropen ca 1,0 timme efter grävning förekom vattenytan på djupet ca 1,7 meter under den i dag förekommande markytan.

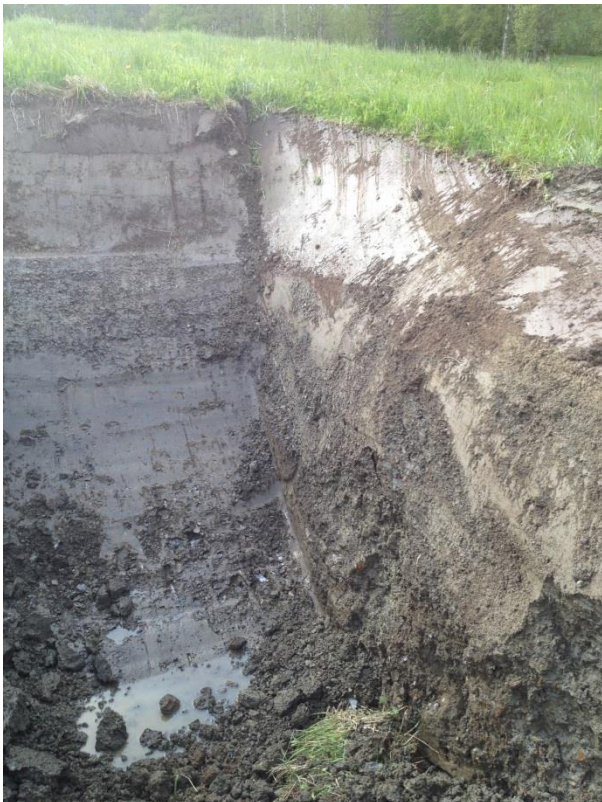
Provgrop 1504

I punkt 1504 och 1506 påträffades vatten på ca 2,0 meter under den i dag förekommande markytan.
