# PM Geotekniskt Utlåtande

Förstudie Frösö-Berge 21:195 m.fl. (Frösö Zoo)

Kund: Östersunds kommun – Ivar Suneson

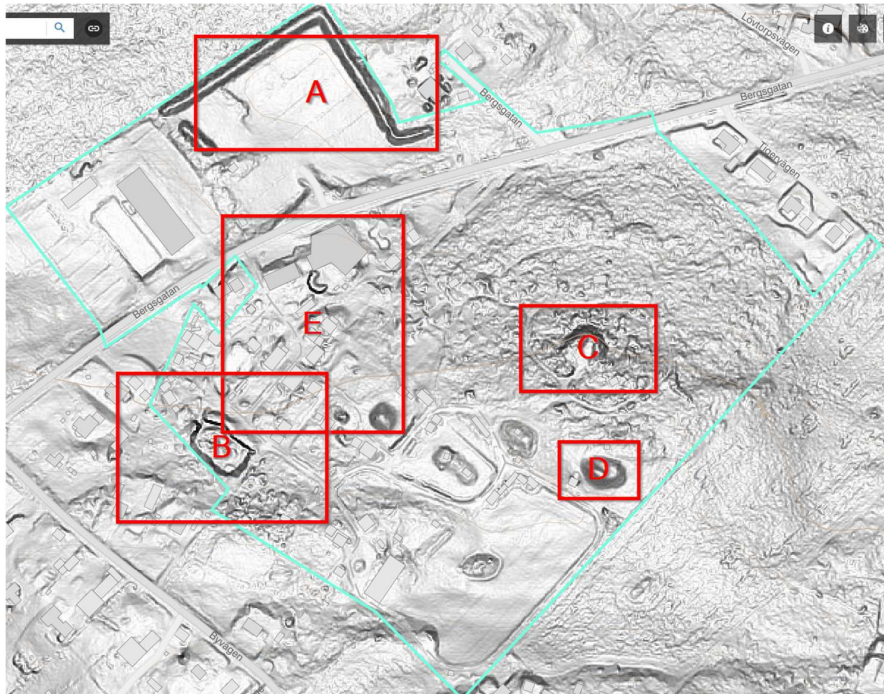
Figur 6.2 Området med "terrängskuggning" redovisar lokala skillnader i topografin (Lantmäteriet)

I område A i figur 6.2 finns en vall som avgränsar parkeringsytan mot norr. Vallen är troligen uppfyllt med schaktmassor från parkeringen och består därför troligtvis av naturligt förekommande lermorän. Vallen är ca 2—3 meter hög ovan parkeringen.

I område B ligger "björngropen" som användes till björnarna i djurparken. Gropen består av en schakt inramad av betongstödmurar, ca 2-2,5 meter djup.

I område C återfinns ett skrotupplag och någon form av deponi med massor i högar motsvarande ca 2-3 meter över naturlig marknivå. Massorna består mestadels av naturlig jord men kan, erfarenhetsmässigt från motsvarande deponier, innehålla i stort sett vad som helst.

I område D och på andra platser inom området finns lokala uppfyllnader (högar) som en del av djurparken.

Kring område E ligger de mer centrala delarna av den gamla djurparken med den mesta av bebyggelsen. Marken är i detta område troligtvis utfyllt och/eller avschaktad.

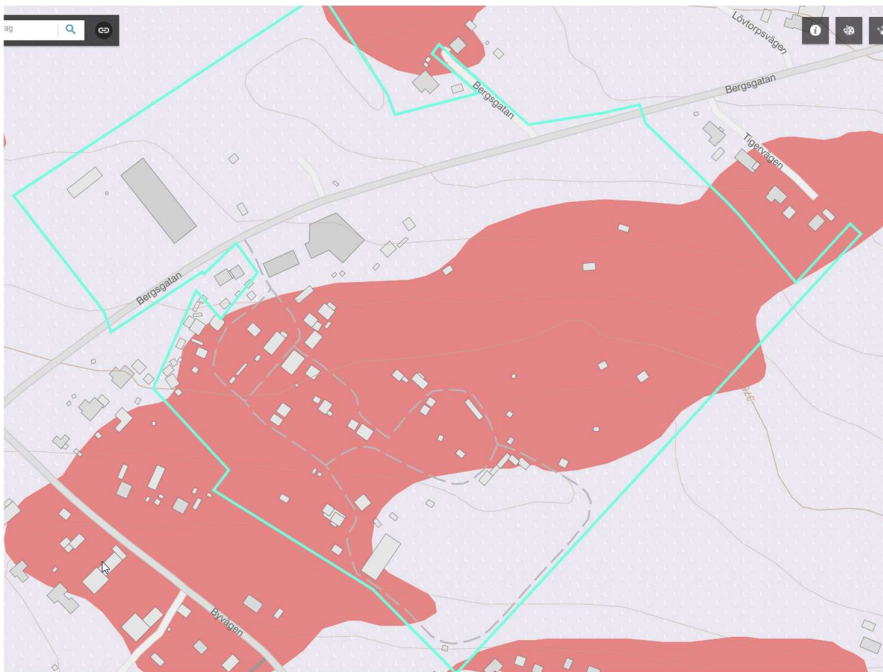
Figur 6.3 Jordartskarta över aktuellt område (SGU).

Enligt SGUs jordartskarta består marken till stor del av ett tunt eller osammanhängande ytjordlager ovan berg (rött område i figur 6.3). Utanför ligger större områden med lermorän till ett jorddjup enligt SGU på 1-3 meter (lila område).

Berggrunden i området klassas enligt SGU:s berggrundskarta som en kalcitrik lsökalksten. Kogstaskiffer med svällande egenskaper, s.k. svällskiffer förutsätts inte förekomma inom området med hänvisning till SGU:s berggrundskarta över aktuellt område. Bergtekniska egenskaper är ej utredda inom ramen för denna undersökning.

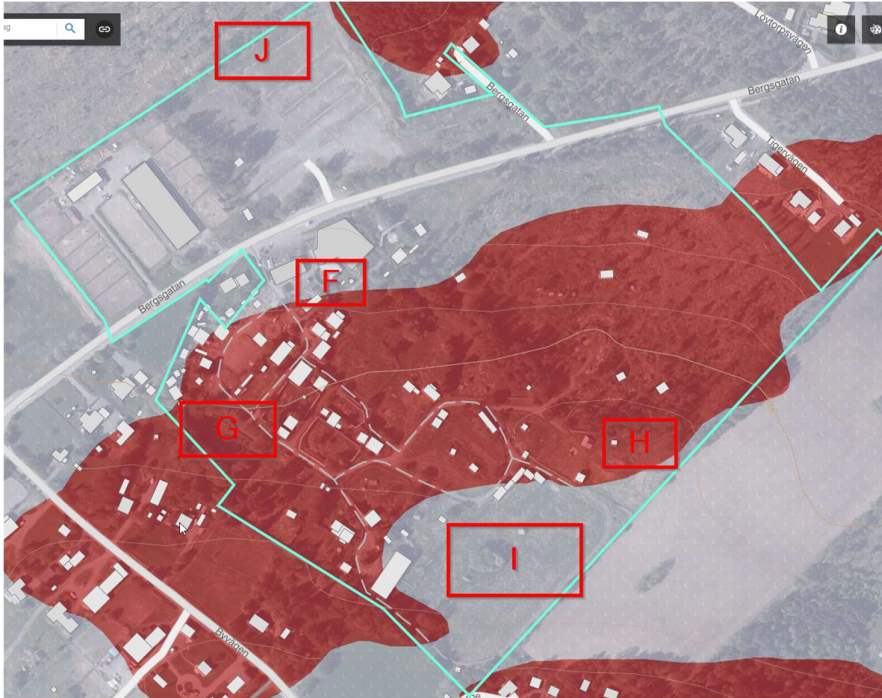
Figur 6.4 Iakttagelser från platsbesök (Lantmäteriet/SGU)

Inom området har berg i dagen påträffats på tre platser enligt figur 6.4, F vid "apgroppen", G vid "Björngropen" och vid H (som är lokalt höglänt).

SGUs brunnsgataarkiv påvisar två platser där brunnsgrävts/borrats att djupet till berg varit 1,2 respektive 1,5 meter, detta i området västra del.

Med erfarenheter från intilliggande undersökningar, det nyligen utförda platsbesöket och brunnsgata är det rimligt att anta att jorden i aktuellt område är av liknande karaktär som vid Frösö-Berge 21:121, vilket dock måste bekräftas med platsspecifika undersökningar. Osäkerhet på jordens mäktighet finns i synnerhet vid området I i figur 6.4 där det finns anledning att anta en större jordmäktighet med hänsyn till rådande topografi. Även i områdets norra del som angränsar till Bergsgatan kan större jordmäktigheter förekomma.

För att fastställa den underliggande moränens geotekniska egenskaper bör ett antal hejarsonderingar utföras. Dessa bör fokuseras till områden med förmodat större jordmäktigheter beskrivna under avsnitt 6.4. Dessa bör även kombineras med skruvprovtagning.

Bergkontroll bör i synnerhet utföras i områden där djupare schakter antas förekomma. Detta kan utföras antingen med jord- bergsondering och/eller provgrovsgrävning.

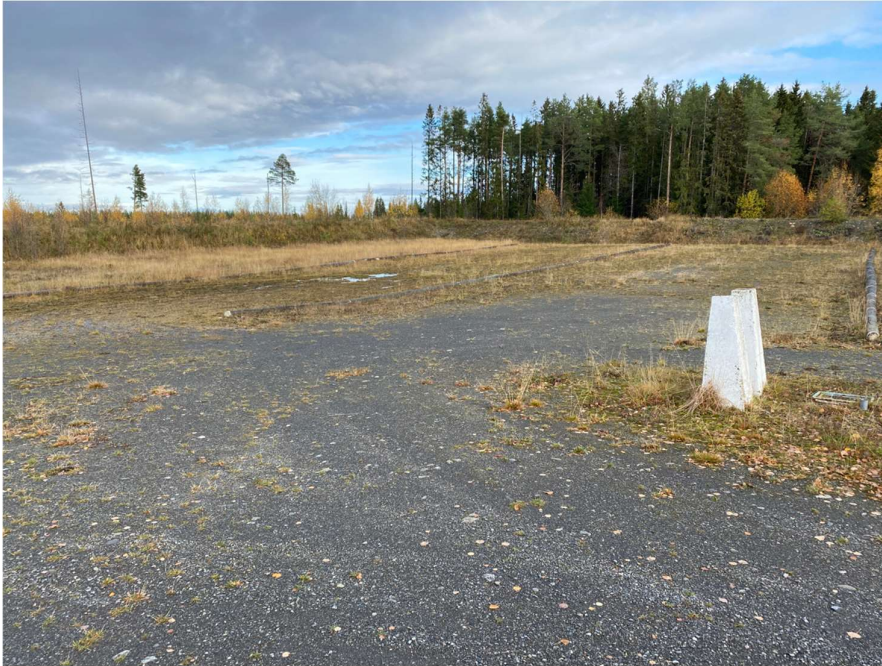
Figur 6.5 Parkeringsytan norr om Bergsgatan

Detta område har inte kunnat handsonderas i någon rimlig omfattning vid platsbesöket bland annat p.g.a. de hårdgjorda ytorna vid parkeringen. Området ligger något längre från de av SGU konstaterade ytliga bergområdena, vilket gör att jordmäktigheten kan vara större än vid området söder om Bergsgatan. Norr om parkeringen vid "J" i figur 6.4 återfanns ett mindre våtmarksområde just norr om vallen norr om parkeringen. Det finns en möjlighet att det området skulle kunna vara föremål för förekomst av lösare jordarter, gyttja/lera etc. I övrigt har det under platsbesöket inte uppmärksammats något som skulle innebära att jordlagren i större delen av området norr om Bergsgatan inte består av siltig lermorän eller liknande.
