Vår beteckning
602817
Er beteckning

PM

Övre Bangården, Östersund - sammanfattning av miljöstatus samt rekommendation av fortsatt arbetsgång inkl. kostnader för dessa

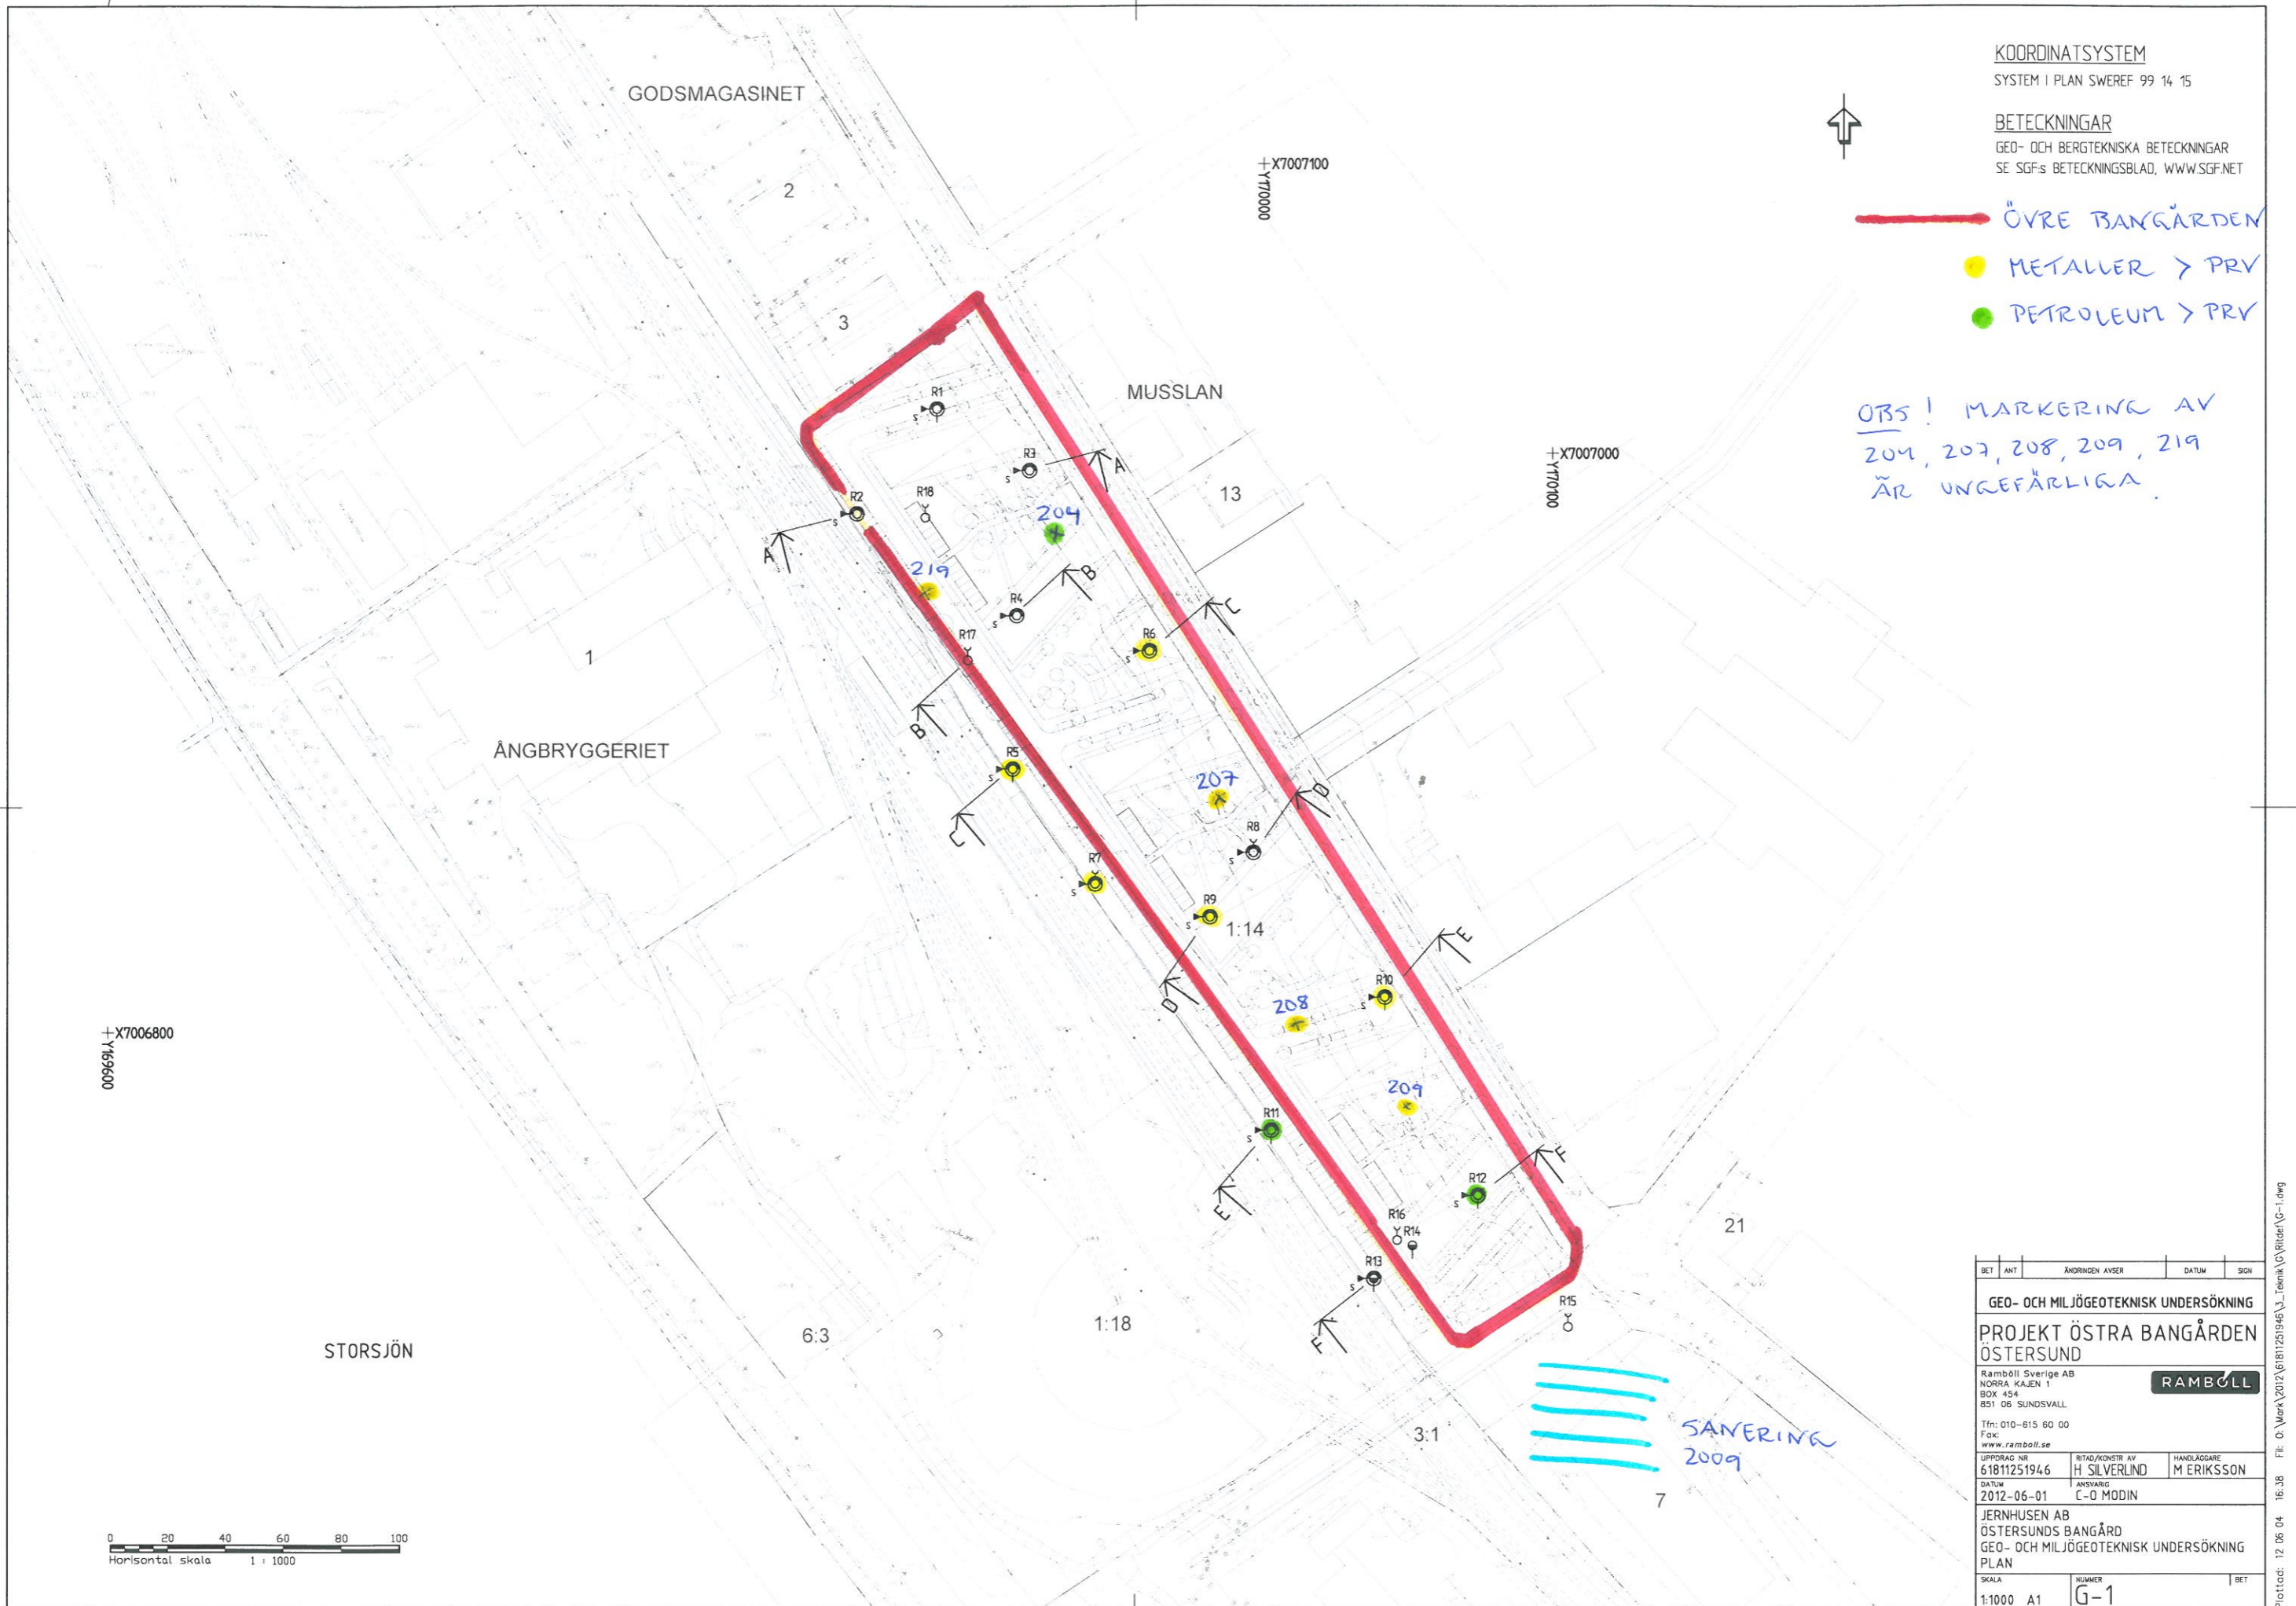
- ÖVRE BANGÅRDEN
- METALLER > PRV
- PETROLEUM > PRV

Obs! Markering av 204, 207, 208, 209, 219 är ungefärliga.
