# Geohydrologisk utredning på Östberget, Frösön

**Östersunds Kommun**

**2002-09-03**

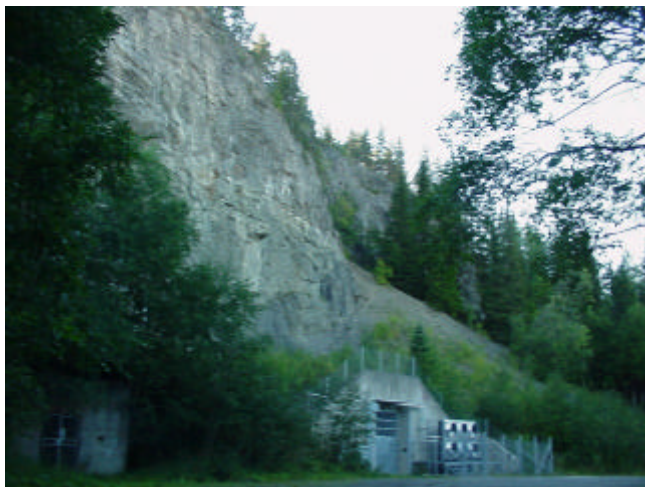
*Bild 1: Kal bergvägg mot öster i område 3. Se karta i bilaga 1.*

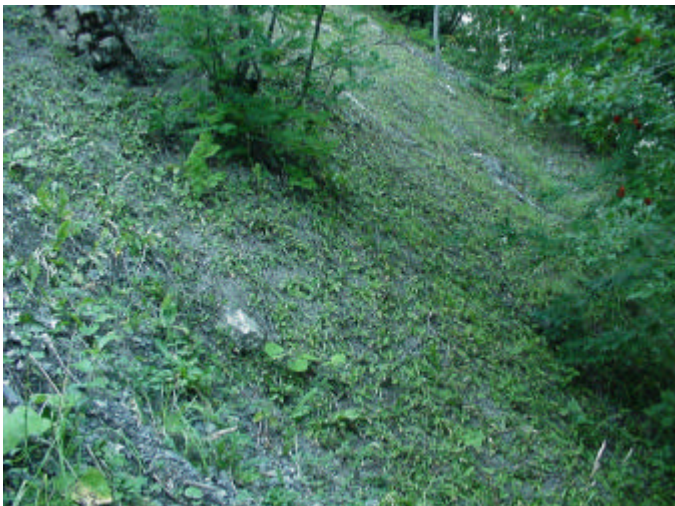
I branta kala slänter har växtligheten svårt att etablera sig på grund av den flödes hastighet som ytvattnet får. En karaktäristisk slänt kan ses på bild 3 nedan. Ofta syns grus i ytskiktet vilket beror på att den finkornigare delen av moränen i ytskiktet eroderat bort. Erosion förekommer i liten eller ringa omfattning. I slänter med väl etablerad vegetation förekommer minimal erosion. Risk för ras i branta slänter uppkommer när moränens vatteninnehåll blir hög. Ett högt vatteninnehåll i en moränslänt kan uppkomma vid extrema nederbördsperioder i kombination med liten vegetation.

*Bild 3: Karaktäristisk brant slänt.*

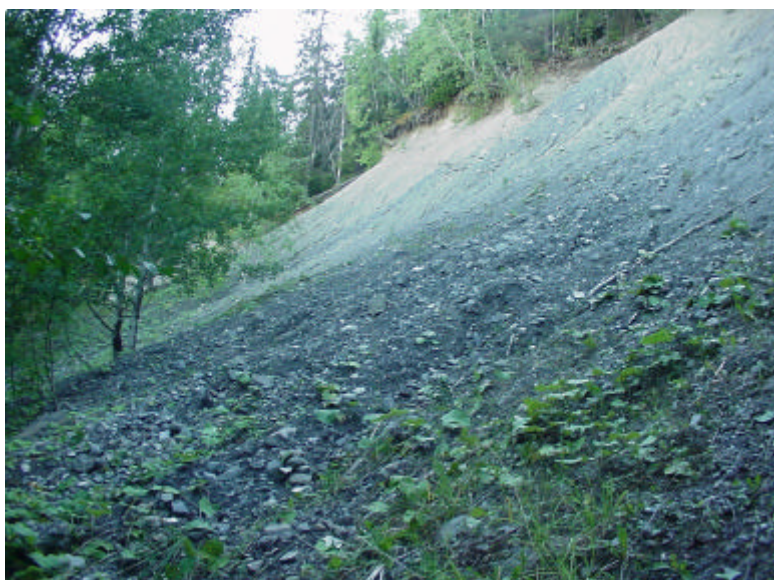
Området utgörs av brant jordslänt med ingen eller begränsad vegetation. Se bild 4 nedan. Slänten är upp till 35 m hög och totalt 100m lång. Lutningen vid släntkrön är brantare än 1:1, (45°-lutning). I övrigt 1:1 eller flackare. En del av jorden har nyligen rasat ned uppifrån slänten och där har berget blottats. Vid släntkrön finns 0,5 – 1m jord ovan berget. Berget som blottats stupar lodrätt ned. Stora träd växer ovan slänten. Jorden i slänten består huvudsakligen av siltmorän och lermorän med inslag av skiffergrus. Området bedöms utgöra en potentiell risk. Ökar vattenhalten i jordens ytskikt kan erosion och ras ske. Ovan slänten finns jordlager med en mäktighet på uppskattningsvis 0,5-1m vilket kan komma i rörelse vid ett ras. Slänten inte helt stabil som den ser ut idag, erosion pågår. Spår av ytliga vattenströmmar syns i släntens övre del. En ökad avrinningshastighet i området ovan slänten medför en riskfaktor.

*Bild 4: Område A, brant jordslänt. Skogklädd släntkrön högst upp till vänster i bild. Pågående erosion syns i bildens övre del.*

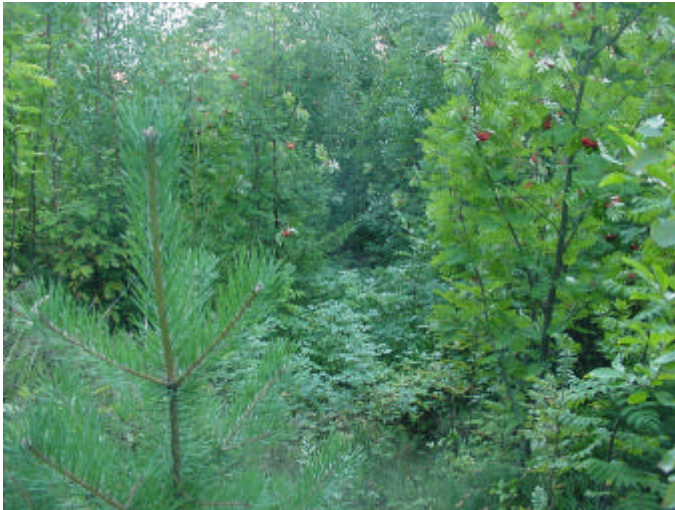
Området utgörs av en sammanhängande ravin. Stor skog växer runt ravin. Enstaka större träd finns i ravin. I övrigt består vegetationen av mindre löv- och barrträd. Se bild 5-6 nedan. Ingen erosion pågår.

En ökad avrinning i kombination med borttagande av skyddande vegetation kan medföra att erosion eller ras uppkommer i ravin.

Området bedöms ha lägre risk än område A.

*Bild 5: Ravin, område C. Bild tagen uppifrån. Lövsly och mindre barrträd dominerar vegetationen i ravin.*

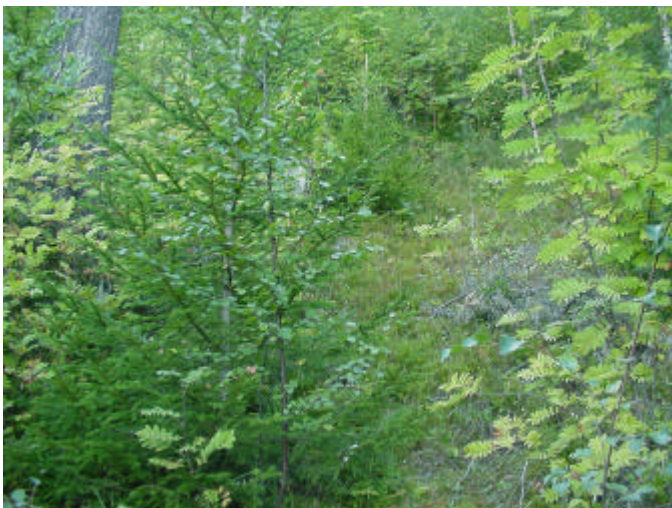
*Bild 6: Ravin, område C. Bild tagen nedifrån. En stor tall syns till vänster i bild. Gräsbevuxen markyta mellan träd.*
