Kulturhistoriskt planeringsunderlag
för
Jämtlands fältjägarregemente I5

Norr 2:1
Östersunds stad och kommun

Syftet med följande rapport är att beskriva vilka kulturhistoriska värden den fysiska miljön inom regementets område besitter. Arbetet har bestått i en inventering av den bebyggelse som finns inom kasernområdet och en sammanställning av regementsområdets historik utifrån litteratur, arkivalier och bilder. Byggnadsinventeringen biläggs rapporten i form av en CD-skiva. Mer detaljerade beskrivningar över Jämtlands fältjägarregementets historia finns att läsa i det bokverk i tre delar som utgivits av regementet: *Jämtlands fältjägarregemente - regementet, bygden och staden. Del 1, 2 och 3.*

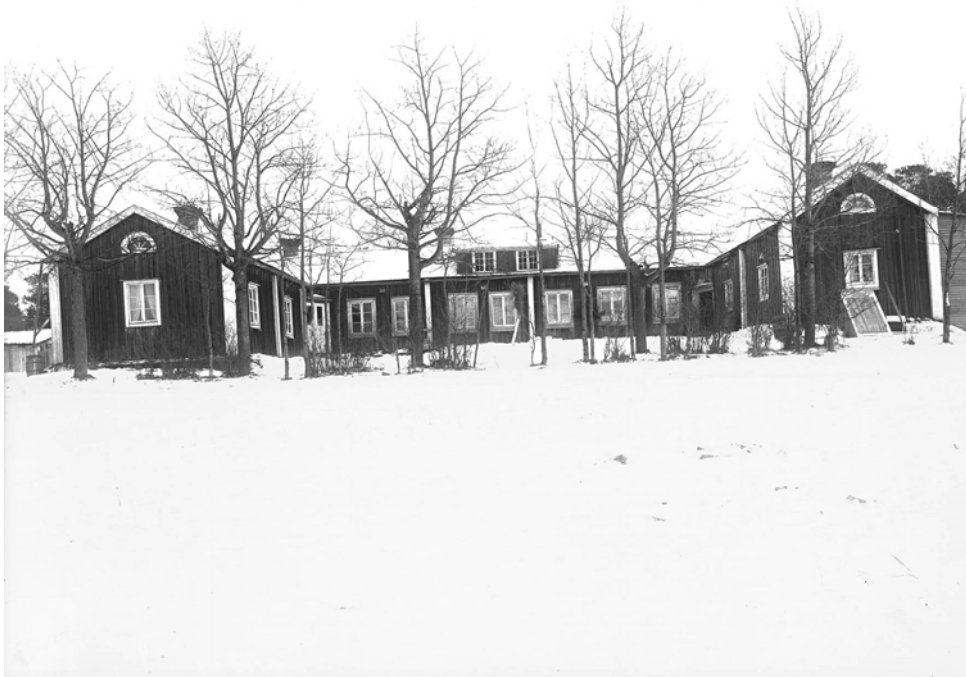
Den gamla mangårdsbyggnaden på gården Lugnet fick stå kvar under uppbyggnaden av kasernområdet (på kartan ovan *byggnad a*). Det är okänt hur gammal byggnaden är. En skifteskarta från 1778 visar att det fanns ett torp på denna plats. Vid laga skiftet 1824-31 blev bonden Måns Persson ägare till gården men han sålde den 1835 till kommissionslantmätare AF Forsberg. Östersunds stad blev 1840 ägare till gården. Meningen var att det skulle bli rektorsbostad, men fram till 1848 fungerade den som bostad för tullförvaltare Samuel Fredric Siösteen. Efter det bodde två rektorer för Trivialskolans på Lugnet. Fram till att militären tog över området inrymde gården sedan en mängd olika funktioner. Här var bland annat vårdshus, sjukhus och fattighus. När militären tog över renoverades mangårdsbyggnaden och byggdes på med 1 våning. Den användes de första åren som soldathem och marketenteri.

Bild 3. Fotografi av Lugnet taget av Paul Jonze som dokumenterade byggnaden med uppmätningar och foton åren 1908-1909.

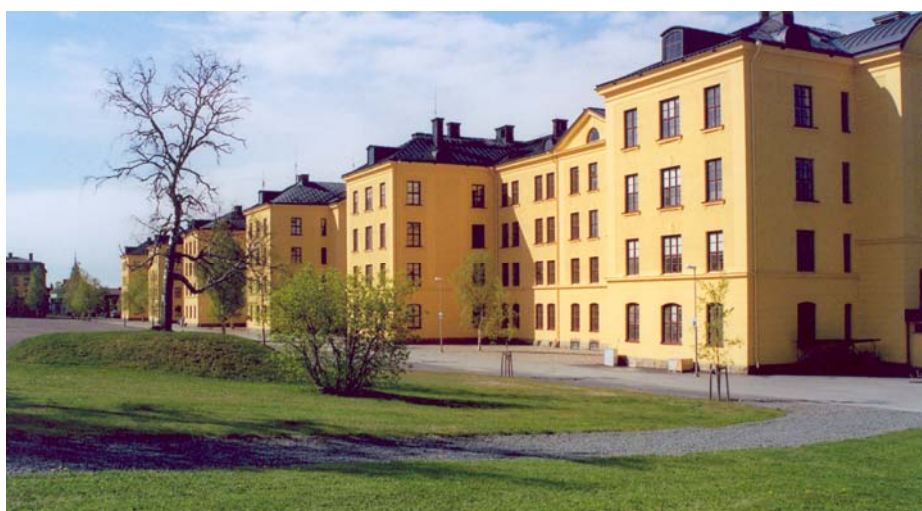
Bild 10. De tre kasernerna år 2005 med kasern 3 i förgrunden.

Till sin exteriör har kasernerna genomgått ganska små ombyggnader sedan byggnadstiden. Deras klassicistiska fasader med rusticerad bottenvåning och hörnkedjor är väl bevarade. Även invändigt är dispositionen av utrymmena bevarade med logement och tvättutrymmen längs ena långsidan och korridorer längs den andra.

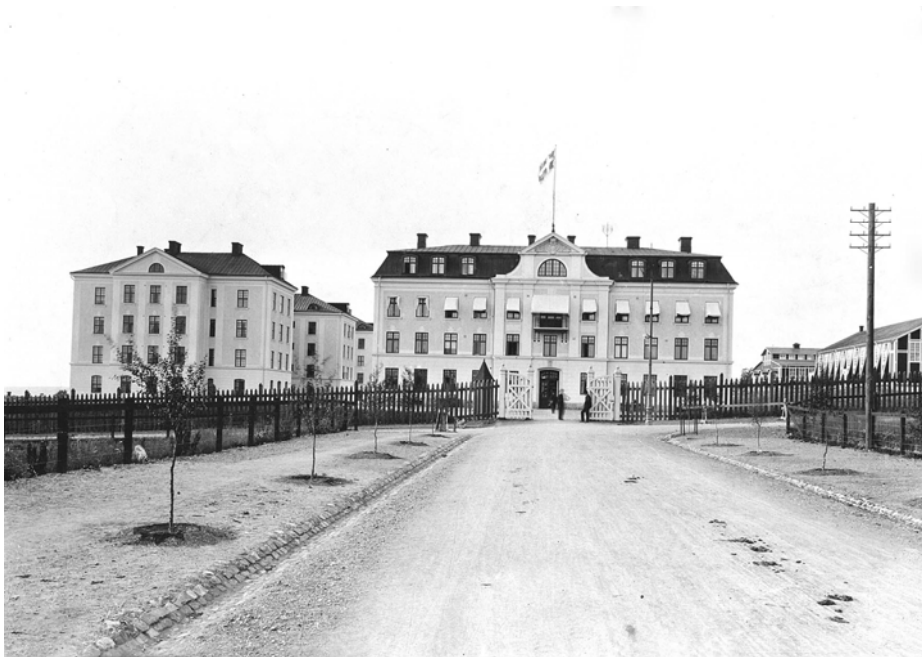
Bild 12. Foto av kanslihusets södra fasad från 1910-talet med staketet som omgav regementsområdet och grunden av trä.

Precis som kasernerna är kanslihuset förändrat i ringa grad till sin exteriör. Invändigt framstår trapphuset och våning 2 som de mest orörda utrymmena. Mellanvåningens officersmäss är fortfarande hösten 2005 i bruk. Byggnadens entré flankeras av två kanoner, s.k. 18-pundare från 1714, som har använts både i Duveds skans och i Kronstads skans på Frösön.

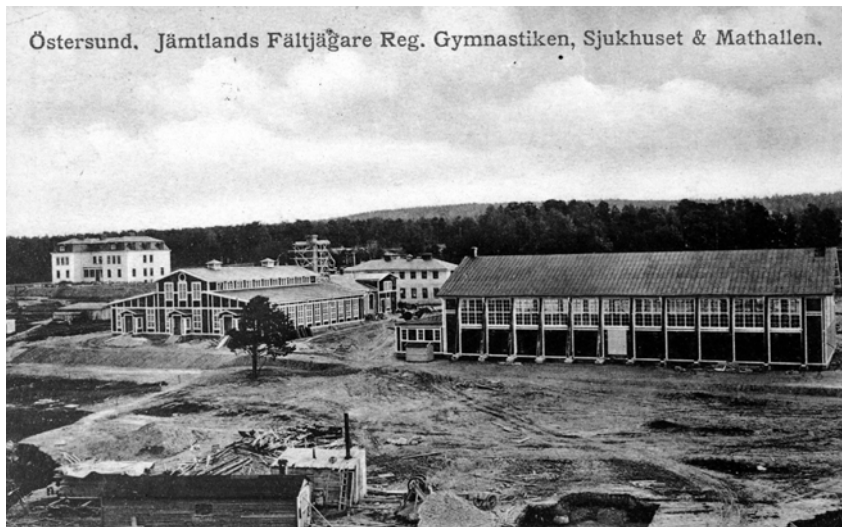
Gymnastikhuset, eller södra Exercishuset som byggnaden först kallades, uppfördes likaså 1910. Den är till skillnad mot kasernerna och kanslihuset byggd i trä och traditionellt färgsatt i röd slamfärg och vita detaljer. Byggnaden har fram till idag bevarat sin ursprungliga funktion som gymnastiksal. Under lång tid var detta Östersunds största idrottshall och tjänade därför som arena för många civila idrottsevenemang. Lokalen användes även för danstillställningar. De högt sittande fönstren har byggts för invändigt men exteriören är oförändrad. Tillbyggnaden mot norr med omklädningsrum har moderniserats och bland annat fått separat herr- och damavdelning. De två eldstäder som fanns är borttagna och värme installerad.

Bild 13. Fotografi från byggnadstiden. Till höger syns gymnastiksalen och till vänster om denna matsalsbyggnaden.

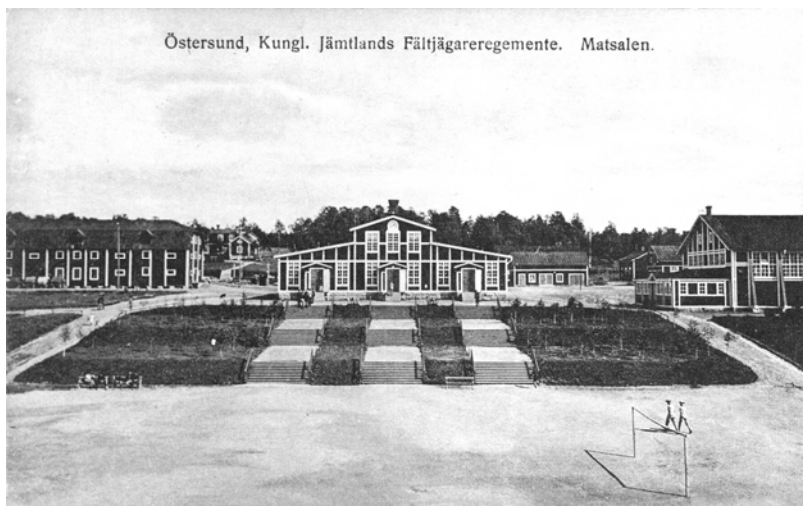
Bild 14. Matsalen med de tre trapporna.

Ursprungligen ledde tre trappor avsedda för de tre kasernernas värnpliktiga upp till matsalens tre ingångar från kaserngården. De tre trapporna av trä togs bort 1930-31 och ersattes av en centralt placerad trappa av sten. Matsalsbyggnaden är huvudsakligen byggd som en träkonstruktion. Köksregionen låg i byggnadens östra del och bestod av en byggnad i sten och en numera riven tvåvånings träbyggnad. I markplan fanns köksavdelningen, i källaren förvaringslokaler för kökets behov samt ångcentral och på övre våningen bostad för biträdande husmor. Fram till 1963 användes byggnaden som matsal.

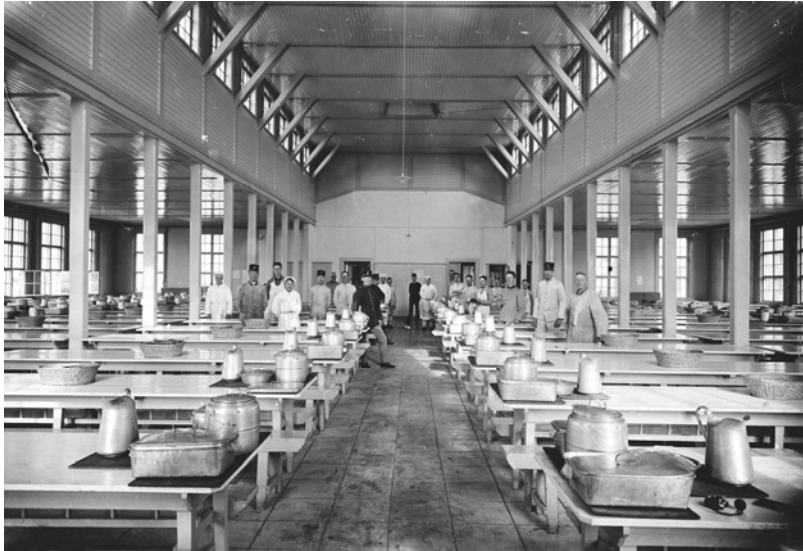
här bland annat varit utbildningsanläggning för det moderna lednings- och sambandssystemet. Interiören är helt ombyggd och den stora matsalen består idag av en mängd mindre rum. Till det yttre är dock byggnaden relativt oförändrad, med undantaget att den östra delen av trä är riven.

Bild 15. Interiör från matsalen som till sin interiör idag är helt ombyggd.

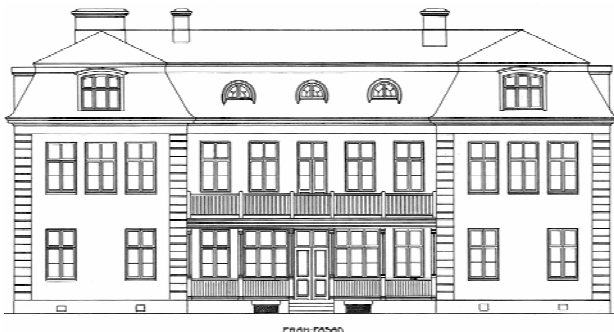
Bild 16. Ritning över den ursprungliga entréfasaden på sjukhuset som senare har byggts om till att omfatta tre våningar.

Byggnaden har fram till idag bevarat sin ursprungliga funktion som sjukhus. Det är ett putsat stenhus. Från början hade byggnaden två våningar samt vindsvåning och var försett med en täckt och en öppen veranda, enligt ritningen nedan. 1925 eldhärjades byggnaden och kvar stod endast ytterväggarna. Efter det byggdes ytterligare en våning. I byggnaden installerades med tiden också en tandläkarmottagning. 1993 byggdes den översta våningen om till kontorslokaler

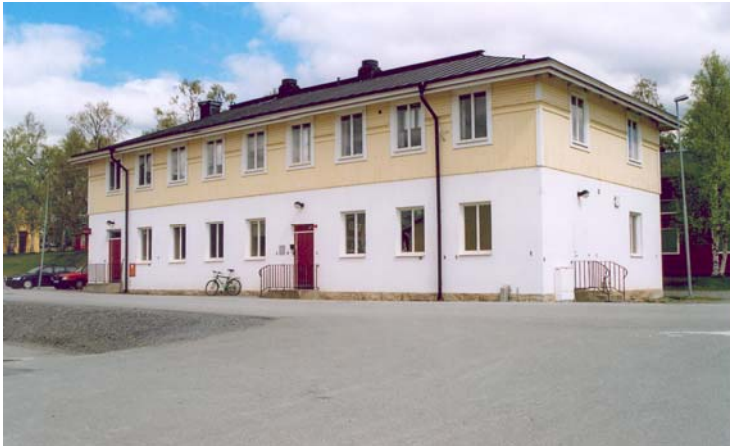
I bad- och tvättinrättningsbyggnaden som stor färdig 1911 fanns varmvatten till skillnad från kasernerna. Här var tvagningsrum, bastu och bassäng. Kompanierna hade fasta tider i badhuset varje vecka. För de anställda fanns badkar att hyra i ett särskilt rum. I den södra delen av byggnaden fanns en tvättstuga för boende inom kasernområdet. I badhusets andra våning fanns bostäder för maskinchef, eldare och husmor.

Bild 17. Byggnad 8 år 2005.

Byggnaden bevarar idag i huvudsak sin ursprungliga funktion som badhus. Övervåningen har byggts om och utnyttjats som kontor, bland annat av ekonomifunktionen, dataavdelningen och andra stabsfunktioner. På bottenvåningen finns idag också träningslokaler.

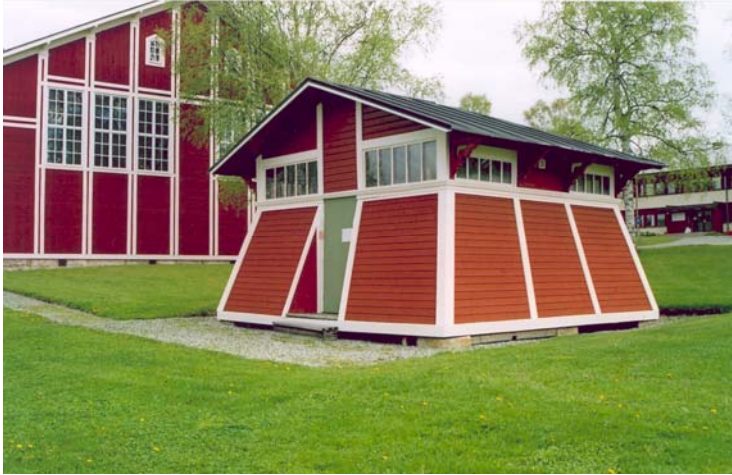
Byggnaden fördes till kasernområdet från Frösö läger där den fungerade som vaktlokal. Dess byggnadsår är okänt. Från första världskriget och fram till 1960-talet testades gasmaskernas täthet i byggnaden. Sedan har den främst utnyttjats som förråd för idrottsmateriel och parkutrustning. Foton från byggnadstiden visar att byggnaden ej förändrats.

Bild 18. Brandboden flyttades från Frösö läger 1911 där den ursprungligen byggdes som vaktlokal.

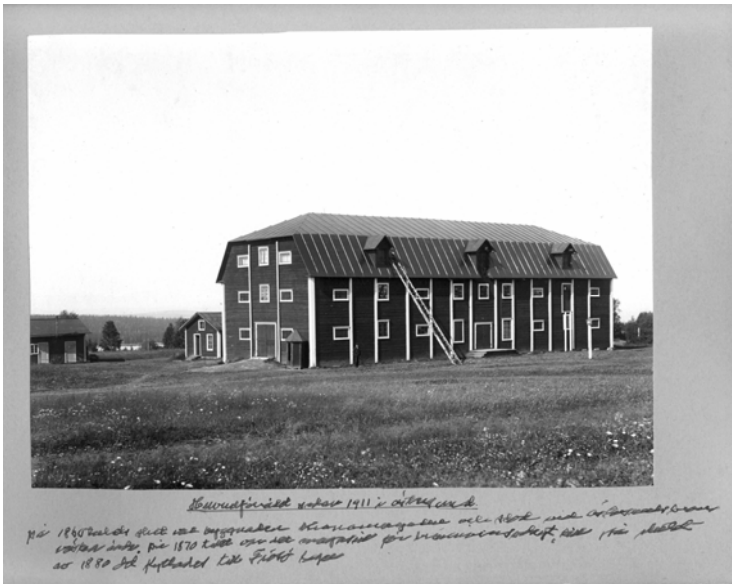
Byggnaden flyttades till kasernområdet från Frösö läger 1911. Ursprungligen uppfördes byggnaden som kronomagasin på Hornsberg, strax väster om brofästet på Frösön (år 1817). 1890 flyttades magasinet till Frösö läger för att användas som förråd och kallades därefter ”Stora förrådet”. Denna funktion fick byggnaden också sedan den flyttats till det nya kasernområdet. Här förvarades till 1969 intendenturmateriel, d.v.s. kläder, mössor, kalsonger m.m. Första och andra våningen har senare byggts om och isolerats och utnyttjats som förvaltningsbyggnad för inre utbildning och övervakningen har varit kansli för Fältjägarbataljonen IF och sjukvårdslokaler. Den översta vindsvåningen är ej ombyggd utan bevarar sin karaktär och funktion av förråd.

Bild 19. Stora förrådet eller Huvudförrådet när det stod vid Frösö läger före flytten till kasernområdet.

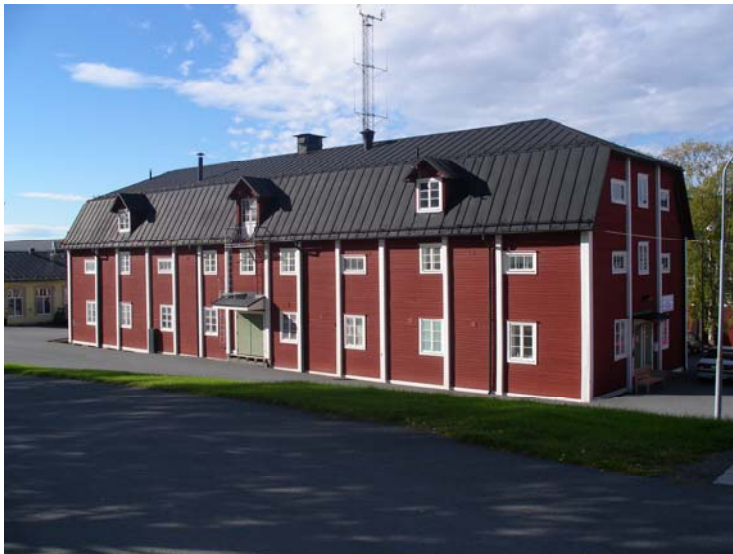
Bild .20 Huvudförrådet är idag både kontor och förrådsbyggnad. Till det yttre har byggnaden ändrats i mycket liten grad.

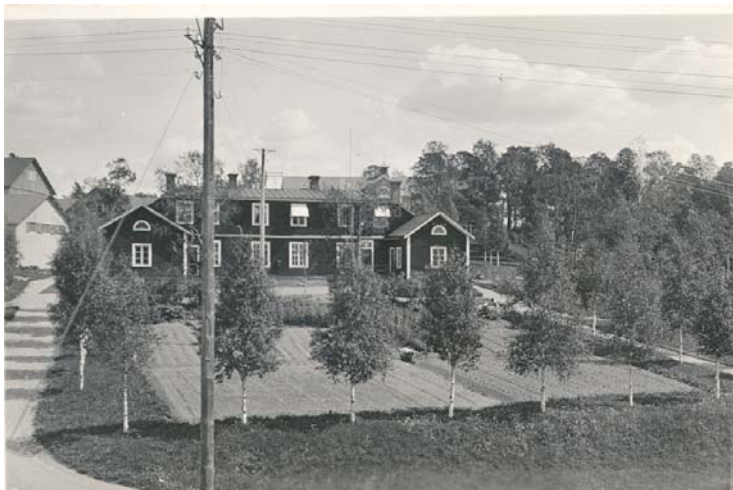
När gården Lugnet blev en del av det nya regementsområdet fick huvudbyggnaden till en början användning som marketenteri och soldathem. Gården fotograferades och uppmättes delvis av konstnären Paul Jonze år 1908-09, vilket visar att den också före militärens övertagande hade två flyglar med två ingångar i respektive hörn (läs mer om Lugnets historia före militärens övertagande på sidan 17). Vid övertagandet byggdes huvudflygeln på med ytterligare en våning som framgår av bilden nedan.

Bild 21. Gården Lugnet är den enda byggnad uppförd före militärens övertagande som finns kvar inom kasernområdet.

Byggnaden har av fältjägerregementet bl.a. använts som bokbinderi, bageri, snickeri och barberarstuga. På 1920-talet hade Svea ingenjörkårs detachement sin expedition här. Regementsmusiken har haft övningslokaler här och underbefälskåren mäss. 1968-1973 inreddes Lugnet för regementets museum och den funktionen bevarar byggnaden idag. I sin egenskap av områdets på ursprunglig

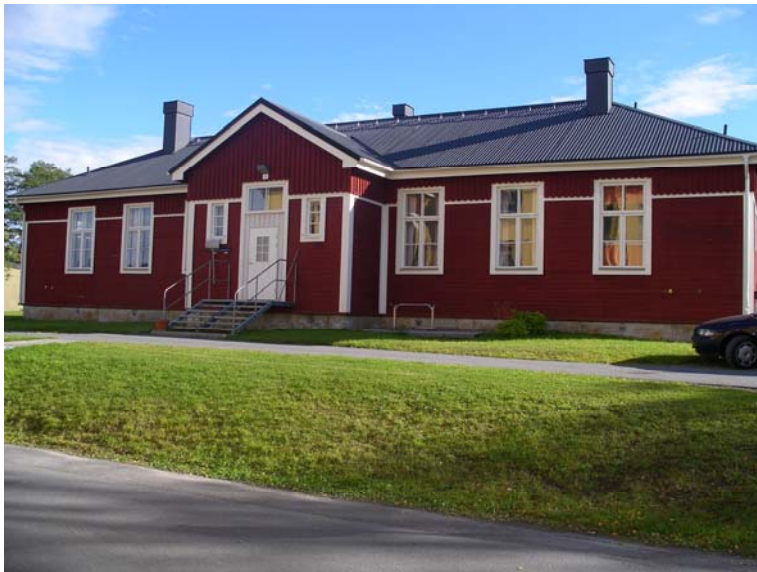
Byggnaden uppfördes ursprungligen som epidemisjukhus 1917 under spanska sjukans härjningar. 1957 blev här underbefälsmässa. Byggnaden har senare utnyttjats som sjukvårdsskola och som kontorsutrymmen för frivilligorganisationer och kallas idag Frivillighuset. Till sin exteriör bevarar byggnaden sin ursprungliga form och uttryck även om byggnadsdetaljer förändrats.

Bild 23. Frivillig-
huset, eller gamla
epedemisjukhuset
år 2005.

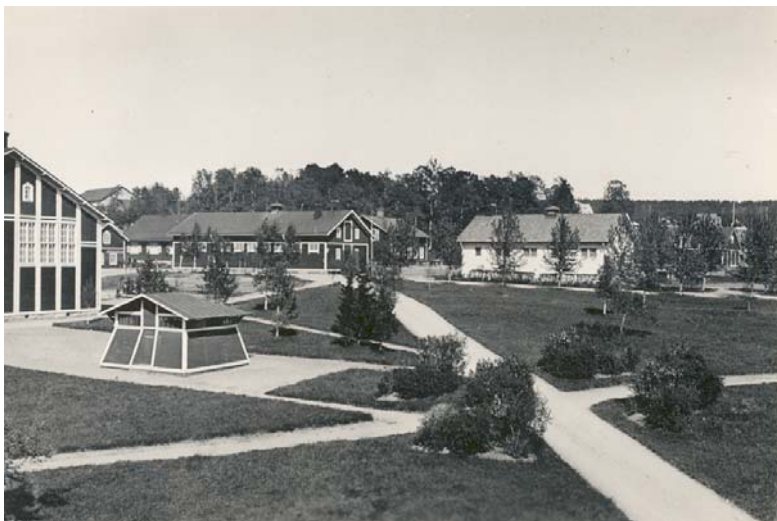
Bild 24. Den ljusa putsade stenbyggnaden till höger på fotot är stallet som det såg ut innan det försågs med panel. Byggnaden till vänster var regementets äldsta stall som byggdes 1911, byggnad 9, och som revs på 1970-talet.

Denna byggnad uppfördes ursprungligen som stall 1917 (enligt kartan från 1921 var det arméfördelningsstabens stall). Stallplanen låg alldeles intill, där nuvarande garageplan finns idag. Det är ett stenhus som i senare tid har isole-rats och försetts med träpanel på utsidan. I byggnadens övervåning förvarades hö till hästarna och det finns fortfarande en lucka i taket där detta kunde slängas ned. Byggnaden användes sedan man slutat att använda hästar som snickeri och smedja och kallas idag Gamla snickeriet. Byggnadens kulturhistoriska värde är främst knutet till att det är det enda bevarade stallet på kasernområdet.

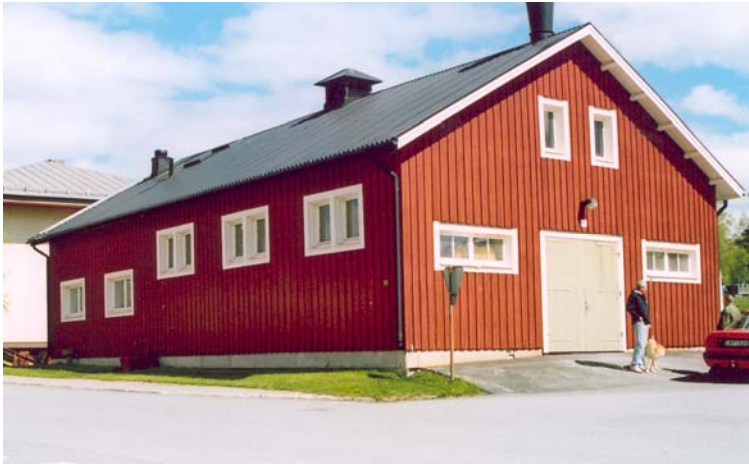
Bild 25. Gamla snickeriet (stallet) år 2005.

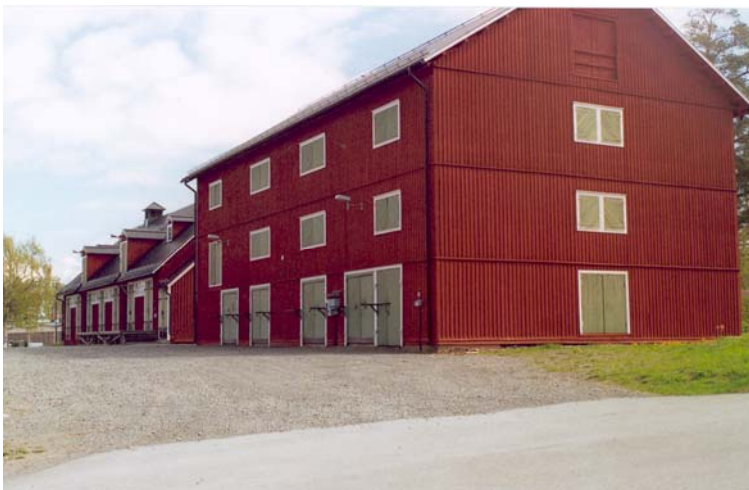
I den nordvästra delen av det äldsta kasernområdet uppfördes flera förråd omkring tiden för första världskriget vilket bland annat syns på kartan från 1921 på sidan 18. 1918 stod det kallförråd i tre våningar som brukar kallas "höga röda" färdigt och ytterligare ett förråd norr om detta (se foto nedan). Ytterligare ett förråd uppfördes väster om de två förråden år 1920 och finns fortfarande kvar idag. Byggnaderna är uppförda i trä och panelen är målad med faluröd slamfärg. Dörrar och luckor är grönmålade med vita omfattningar. Alla tre byggnaderna har i ganska liten grad förändrats till sin exteriör och de utnyttjas fortfarande idag i huvudsak som förråd. Invändigt är bjälkarna synliga i sinnrika konstruktioner och det finns kvar inbyggda hyllplan i de övre våningarna.

Bild 26. Byggnad 36, "höga röda" och byggnad 37 är två av förråden från första världskriget som finns kvar. Bilden är tagen år 2005.

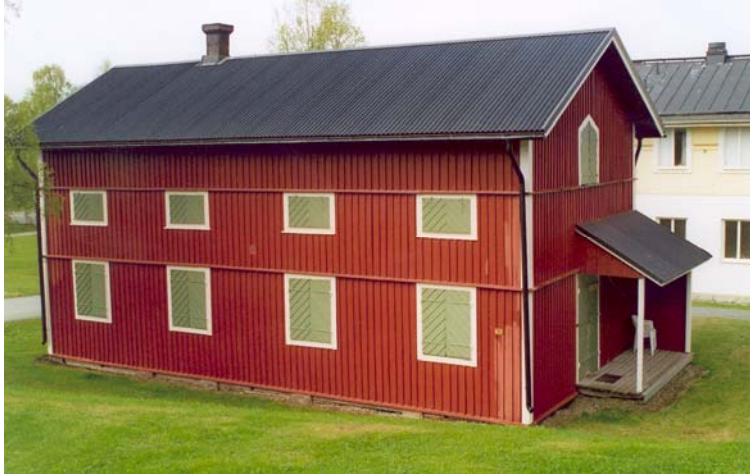
ningsområde, d.v.s. förråden i Hudiksvall, Ljusdal, Funäsdalen, Duved, Bräcke, Gussvattnet, Sundsvall och Östersund. Landstormen lades ned 1941-42 och byggnaden övergick då till att vara regementets förråd och är så ännu idag. Byggnaden fick antagligen sitt nummer (80) vid tidpunkten då landstormen lades ned. Precis som övriga förråd har byggnaden en röd, vit och grön färgsättning och är till både det yttre och inre i mycket liten grad förändrat.

Bild 27. Landstormförrådet år 2005.

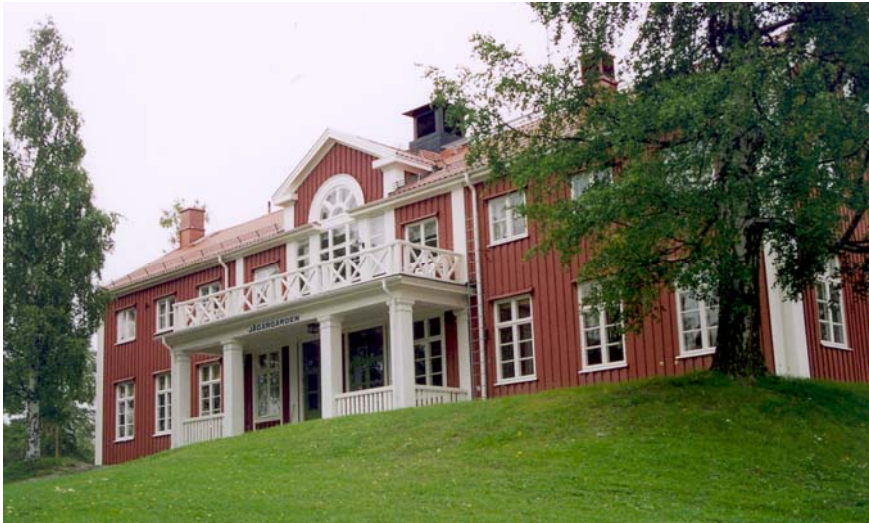
Byggnaden är väl bevarad till sin exteriör och har ett starkt traditions- och symbolvärde inom regementet. Den har främst brukats för de värnpliktigas fritidsverksamhet både när den var soldathem och senare. Den stora samlingssalen på baksidan är bevarad, även om den har renoverats beträffande ytskikt.

Bild 28. Jägar-
gården år 2005.

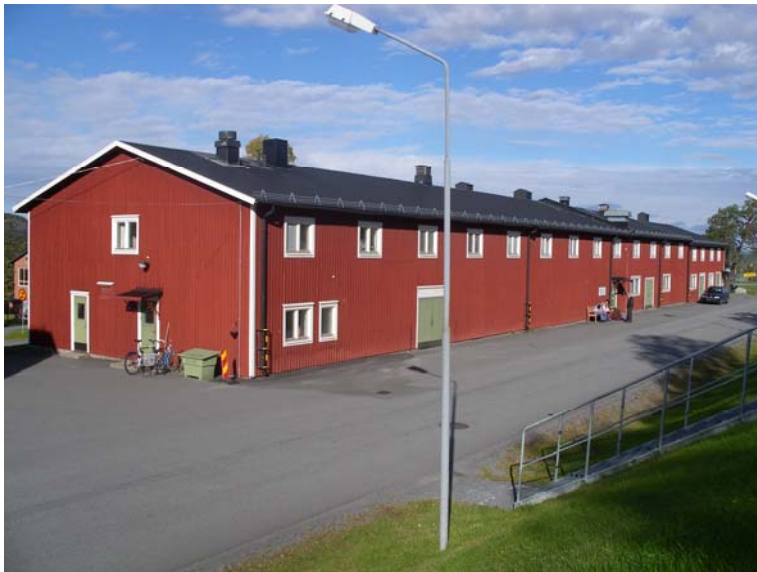
Byggnaden 41 är en av de förrådsbyggnader som uppfördes under beredskaps-tiden. Den byggdes för förvaltningsavdelningarna Tyg, Intendentur och Kassa som behövde ökade utrymmen för att kunna tillgodose det ökade behovet av materiel. I bottenvåningen inrättades centralt övningsmaterieförråd (CÖF) och ammunitionsförråd som förestods av förrådsmän. Hemvärns- och frivilligavdelningen har länge haft lokaler på andra våningen innan de flyttade till sjukhusets andra våning år 2000.

Bild .29 Byggnad 41 inrymmer idag främst kontorsutrymmen.

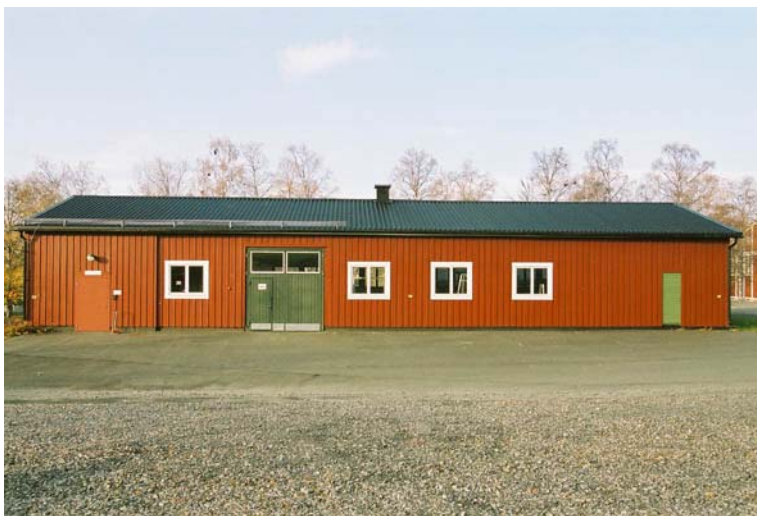
Byggnaden uppfördes som motorverkstad 1943 längs med Stallgatan. Det anlades en motorplan, garage, tvätt- och smörjhallar m.m. öster om Stallgatan och motorverkstaden, på den plats där tidigare de privata odlingslotterna låg. På 1980-talet byggdes verkstan om till utbildningslokal för robottjänst.

Bild 30. Motorverkstaden, byggnad 79, år 2005.

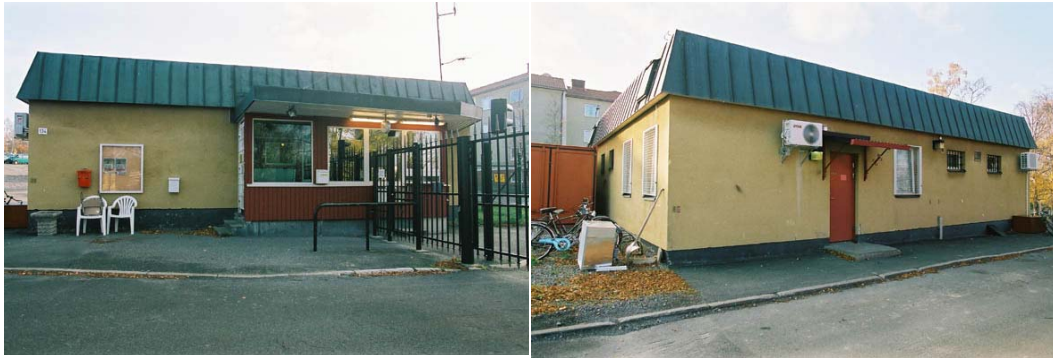
Bild 31, 32. Grindvaktens byggnad vid Stallgatan-Regementsgatan byggdes 1968.

Miljön längs med Stallgatan fortsatte ändra karaktär när den nya vaktlokalen byggdes 1968 och vakten flyttade från Kansli grinden till grinden vid Regementsgatan. Den putsade byggnadens formspråk med det plana huvtaket kom att skilja sig ganska radikalt från de rödfärgade byggnader med sadeltak som ligger i närheten.

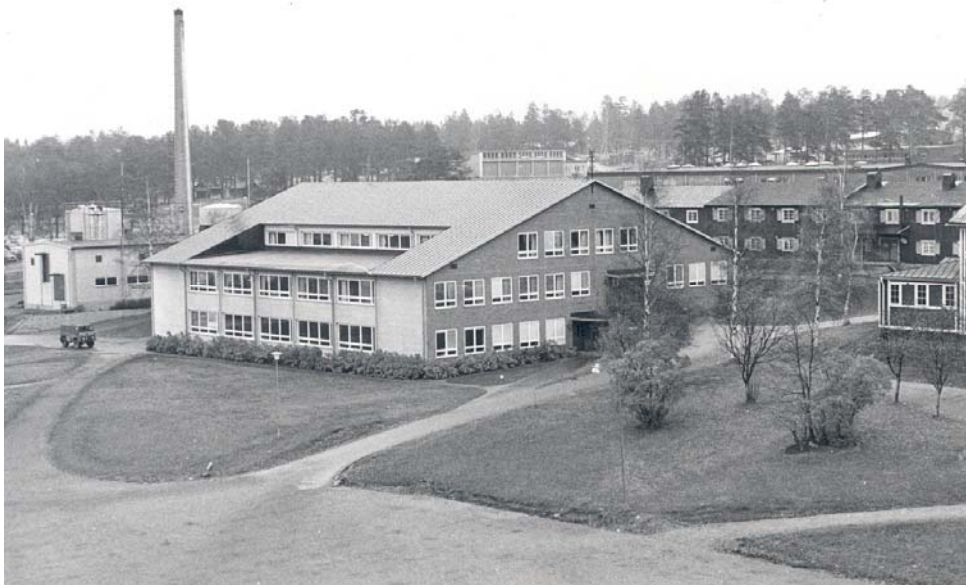
En ny matinrättningsbyggnad byggdes 1962-63 och när den stod färdig revs mässbyggnaden. I den nya byggnaden inrättades i souterrängvåningen marketeri och på första våningen kök och matsalar för de värnpliktiga. I våningen över inrymdes mässar för underofficerare och underbefäl. Efter 1983 när en gemensam officerskår bildades byggdes mässlokalerna om till matsalar för all anställd personal.

Bild 33. Nya matsalen stod färdig 1963. Bakom syns värmecentralen som byggdes samtidigt.

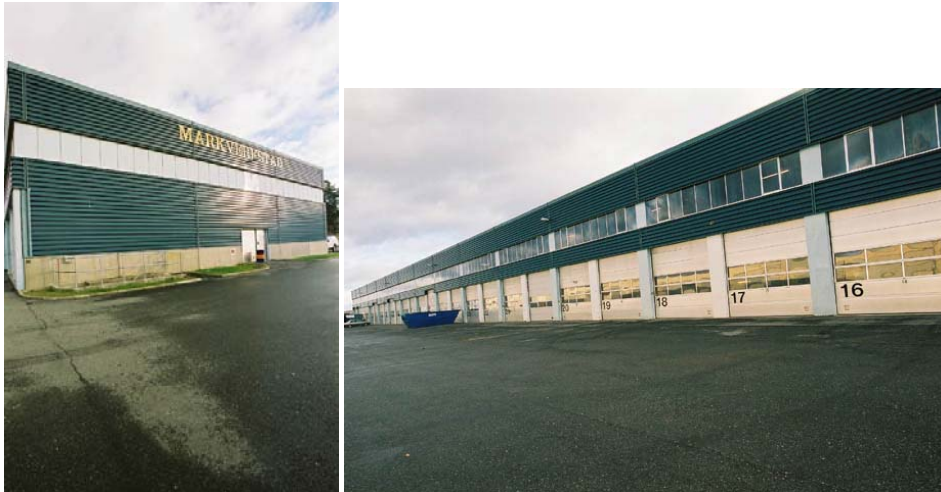
Norr om kasernområdet, strax väster om Litsvägen och nära motorområdet som stod färdigt i slutet av 1960-talet., byggdes 1980 en ny militärområdesverkstad (miloverkstad) för militärområdets verkstadsförvaltning med uppställningsplatser och servicebyggnader.

Bild 34, 35.
Miloverksta-
den byggd år
1980.

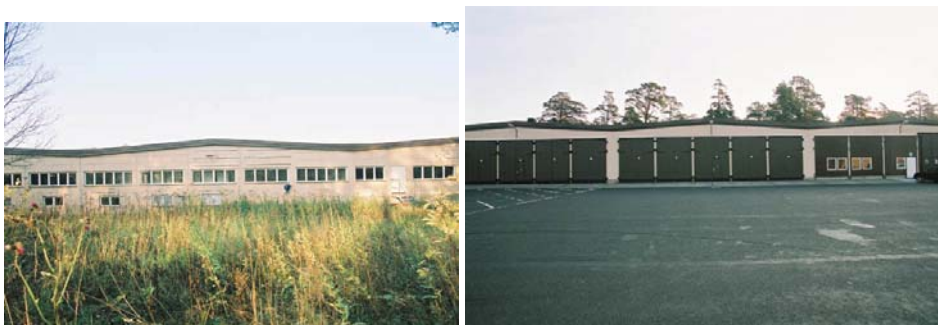
Området mellan Litsvägen och Jägarvallen kallas Trekanten och där byggdes på 1940-50-talen och förråds- och garagebyggnader. Här fanns också regementets hundgård. 1970 byggdes denna garagelänga vid motorområdet som iordningställdes under slutet av 1960-talet. Smörjbygg, spol-, rengörings-, och drivmedelsanläggningar uppfördes också i närheten.

Bild 35,36.
Garage byggt
år 1970.
