Utredning av PFAS i dagvatten

FRÖSÖ 2:26 M.FL.

Uppdrag: 337409 Lövsta, Guckuskon 2 Utredning PFAS
Titel på rapport: Utredning av PFAS i dagvatten, Frösö 2:26 m.fl.
Status: Slutrapport
Datum: 2024-01-09

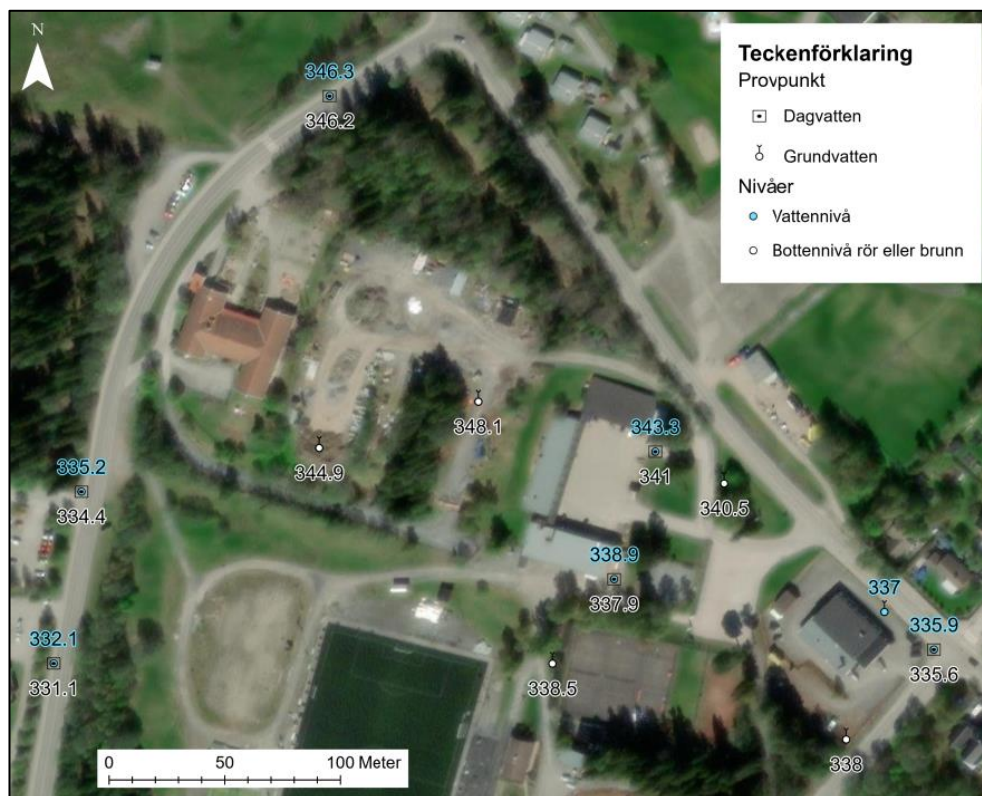
Figur 2. Inmätta vattennivåer (blå text) samt bottennivåer (vit text) i grundvattenrör och dagvattenbrunnar. Bottennivå för dagvattenbrunnar är ungefärlig nivå beräknat på 2,5 m under markytan.

För att bedöma om förorening i grundvattnet skulle kunna vara en möjlig källa till uppmätta halter i dagvattnet så har inmätta grundvattennivåer jämförts med nivåer för dagvattenledningen, se Figur 2 och bilaga 4. Grundvattennivå har endast påträffats i ett grundvattenrör inom området, se Figur 2 och provpunkt SW1814GV i bilaga 1. Den grundvattennivå som mätts in (+337 m.ö.h) är ca 120 m sydöst om spolplattan. Resterande grundvattenrör har varit torra och därmed installerade med botten ovan grundvattennivån. För resterande grundvattenrör har därför bottennivån, se Figur 2, använts som ett mått på högsta teoretiska nivå för grundvattnet i dessa punkter. I dagvattenbrunnarna är bottennivån ungefärlig, beräknad utifrån 2,5 m under marknivå. Normalt djup för dagvatten är 2 m under markytan men i beräkningen har 2,5 m använts för att ta höjd för eventuella variationer.

Jämförelse har gjorts med bottennivå i spolplattan och dagvattenbrunnen *Boule* där högst PFAS-halter uppmätts. Dessa bottennivåer är högre än +337 och därmed högre än närmast inmätta grundvattennivå. Det finns däremot osäkerheter i grundvattnets variation inom området. Markytan vid *Spolplattan* och *Boule* är 4,6 m respektive 1,4 m högre än vid grundvattenrör SW1814GV. Utifrån det är det troligt att även grundvattennivån är något högre än vid grundvattenröret. Grundvattenröret SW1812 fanns inte kvar i samband med provtagningen men i tidigare undersökningar har röret varit torrt. Marknivån utifrån inmätningen (+345,9) stämmer inte med marknivån i grundkarta eller intryck om marklutning i fält och bedöms istället vara +342,5 (utifrån mätning i kartunderlag). Bottennivån är därför på ca nivå +340,5. Det innebär en bedömd högsta nivå för grundvattnet som är 1 m lägre än bottennivån i spolplattan.

Baserat på information i den dagvattenutredning som gjorts så bedöms grundvattennivån vara på större djup än 2-3 m under markytan inom området (Sigma, 2023). Utifrån att dagvattenledningarna ligger på ca 2-2,5 m djup så bedöms det inte vara sannolikt att grundvattennivån är högre och därför skulle kunna tränga in i dagvattenledningen och på så vis orsaka föroreningen.

Nivåer på dagvattenbrunnar och nivå på grundvatten samt spetsnivåer på torra grundvattenrör tyder inte på att det sker grundvatteninträngning i dagvattenledningen vid boule eller spolplattan.

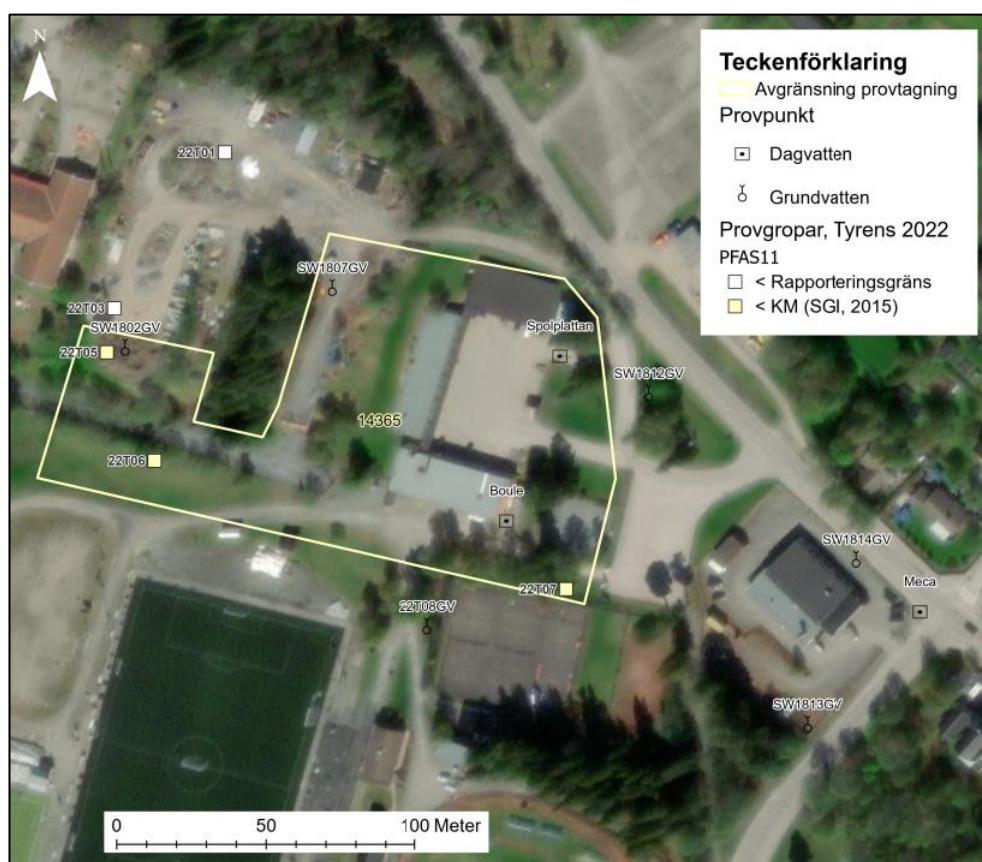
Figur 3. Kartan visar ungefärligt område för rekommendation av provtagning, markerat med gul figur. Provgropar där PFAS11 uppmätts i halt över labbets rapporteringsgräns är markerade med gula rutor.

Det bedöms inte sannolikt att påträffade PFAS-halter i dagvatten har sitt ursprung från förorenad jord inom aktuella fastigheter. Det har dock inte helt kunnat bevisas då grundvattenrören inom området varit för ytligt installerade. För att utesluta att markarbetet inom planområdet skulle kunna medföra risk för spridning av PFAS så rekommenderas provtagning inom gul-markerat område, se Figur 3. Inom gul-markerat område rekommenderas provtagning av jord där infiltration planeras samt av eventuella överskottsmassor.
