PM Torvallabäcken

Översiktlig utredning av Torvallabäcken avseende främst slamströmmar

Innefattande fältundersökning samt bedömning av
stabilitetsförhållanden och avrinning – för nuvarande
förhållanden samt vid framtida exploatering

| Datum | 2023-06-30 |

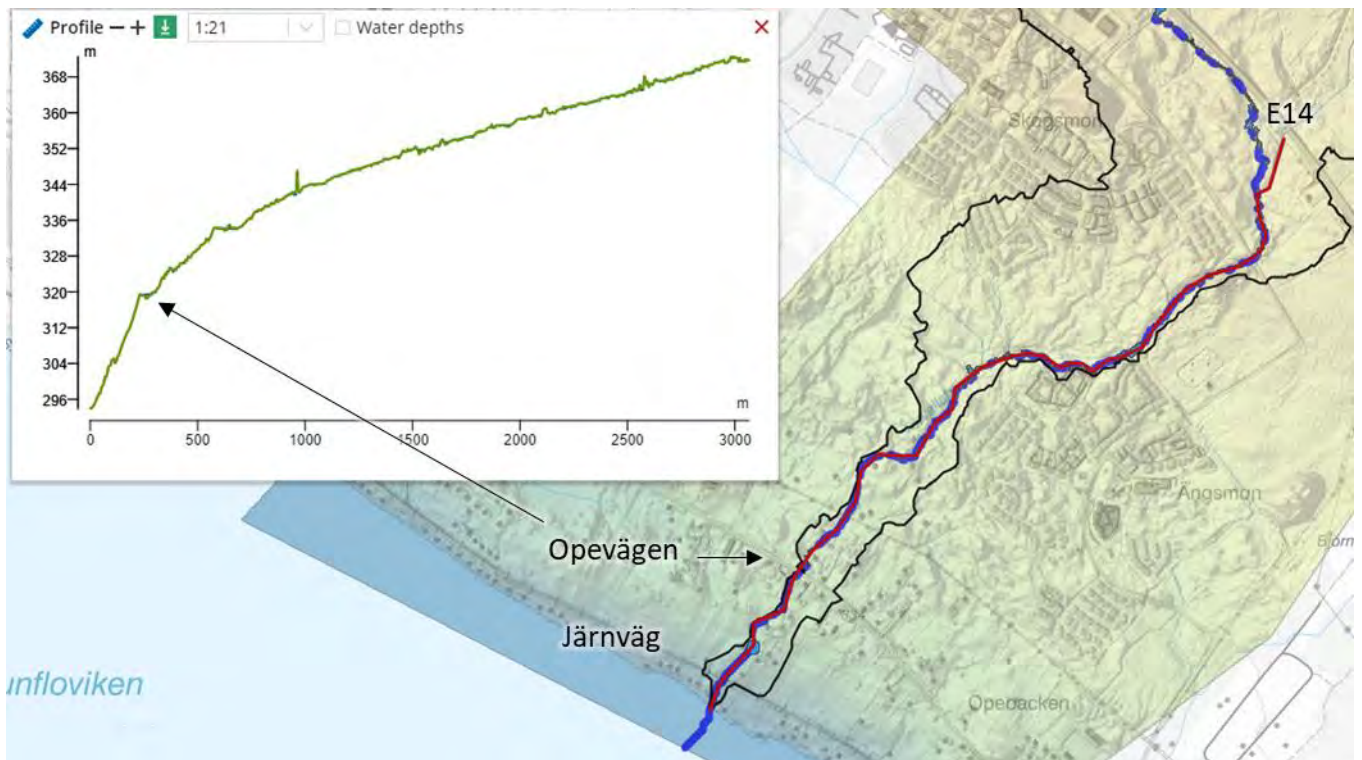
Den längsta flödesvägen inom avrinningsområdet är 8 km. Från väg E14 och 2 km nedströms lutar Torvallabäcken knappt 1 grad, men därefter ökar lutningen successivt. Från Opevägen och 300 meter nedströms, till den korsande lokalvägen, är lutningen 2,5 grader. De sista 200 metrarna innan bäckens mynning i Storsjön är lutningen nästan 10 grader (se Figur 5-2) och mitt i detta brantaste parti korsas bäcken av järnvägen.

Figur 5-2 Torvallabäckens lutning mellan väg E14 och bäckens mynning i Storsjön.

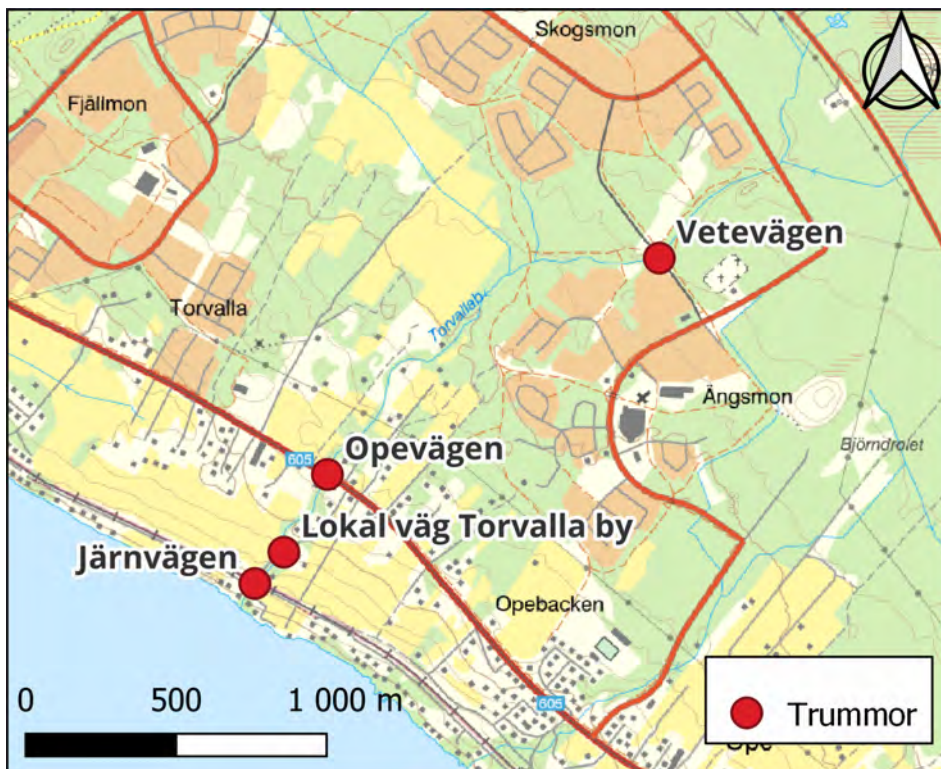
Riskerna kopplat till trummor vid väg- och järnvägspassager längs Torvallabäcken har studerats. Fyra trummor har identifierats som bedömts som relevanta (Figur 6-2). Övriga passager över bäcken utgörs av broar som inte riskerar att dämna upp vatten eller sätta igen. Nedströms järnvägen finns ytterligare en trumma, där är dock vägbanken så pass låg att ingen betydande vattenvolym kan däckas upp.

Vid de fyra identifierade trummorna har den maximala möjliga uppdämda vattenvolymen räknats fram i Scalgo Live (Tabell 6-1). Uppdämningen skulle kunna inträffa antingen om trummorna blockeras eller om kapaciteten överskrids

Figur 6-2. Fyra identifierade trummor med risk för uppdamning av vatten.

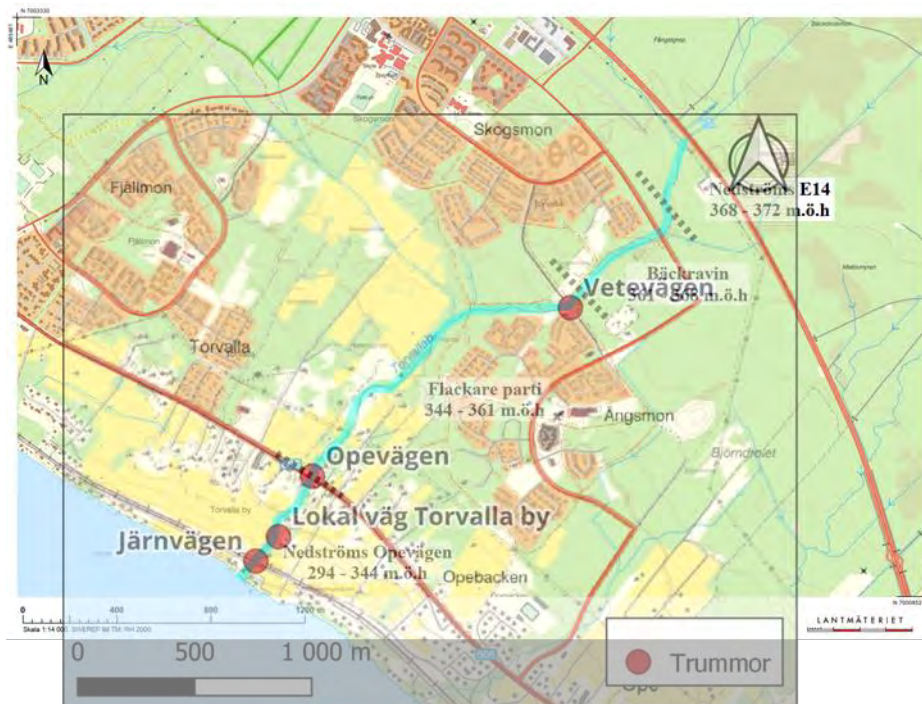
Översiktliga bedömningar har gjorts för risker kopplade till geoteknik samt avrinning. Även om dessa hänger samman har en uppdelning gjorts nedan, då olika områden delvis påverkas av olika risker (se Figur 7-1).

Figur 7-1. Vägtrummor och delsträckor längs Torvallabäcken. Kombination av Figur 1-1 och Figur 6-2.
