## **RAPPORT**

### **Ljutföroreningar Slakteriet Ljufmätning och visuell utvärdering**

2015-06-30

Östersund Kommun

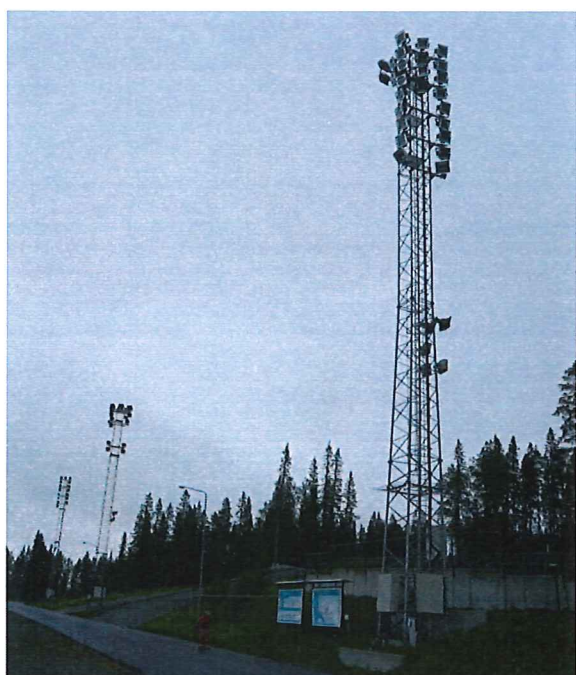
Den bestyckning som nu är i området är metallhalogen ljuskällor på 400W upp till 2000W. Dessa sitter dels på fackverksmaster (figur 2) och på trästolpar (figur 3) fördelade i hela området. Fackverksmasterna är huvudsakligen placerade i och i direkt anknäytning till stadionområdet. Det är också de som har den absolut största påverkan på ljus störningar i Slakteriområdet. Trästolparnas placering och riktningar gör att de har minimal till ingen påverkan på området ur ett ljusstörningsperspektiv. (figur 5)

Figur 2, fackverksmaster.

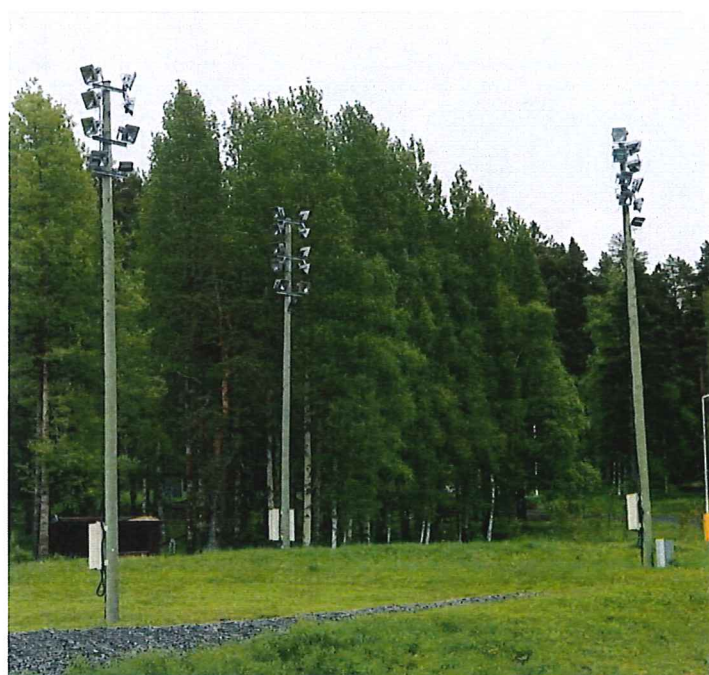
Figur 3, trästolpar.

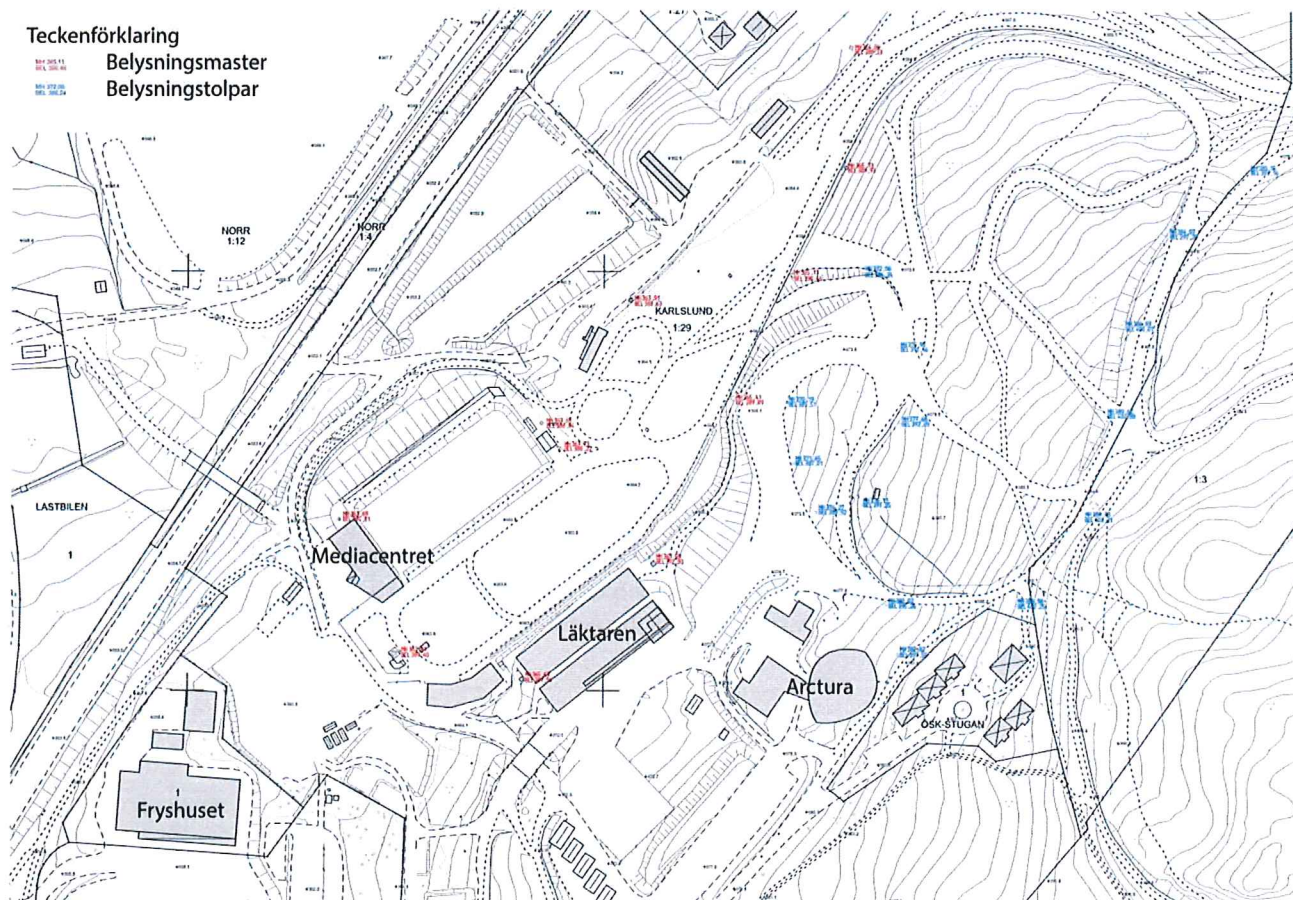
Figur 5, mast och stolplaceringar inom stadionområdet.

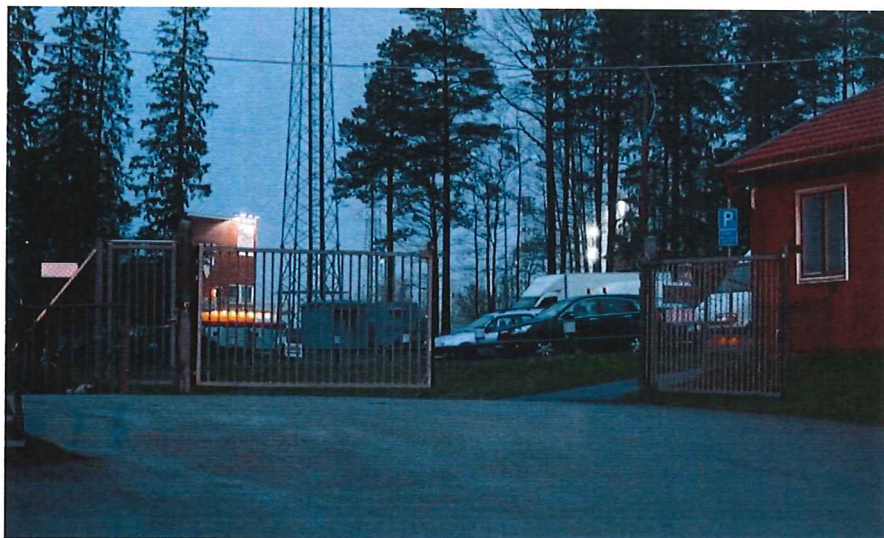
Bilden tagen från mätplats 3. Ytterligare en riskfaktor är ytors ljushet, hur luminanta de är. Byggnad i bakgrunden (inringad) blir i TV-belysningens sken mycket ljus och kan bli störande i sig. Detta uppkommer bara i vissa vinklar och i bilden nedan ser man att i ett helt annat förhållande är fasaden mycket lugnare.
