# PM Torvallabäcken

## Översiktlig utredning av Torvallabäcken avseende främst slamströmmar

Innefattande fältundersökning samt bedömning av  
stabilitetsförhållanden och avrinning – för nuvarande  
förhållanden samt vid framtida exploatering

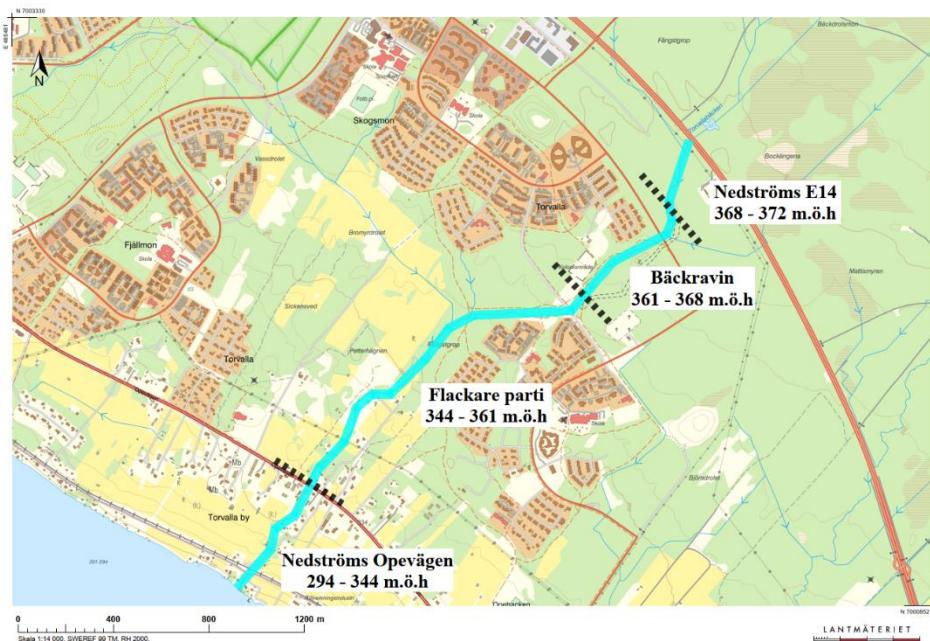
Figur 4-1. Kartutdrag hämtat från Lantmäteriets Min Karta med Torvallabäcken markerad. Samma bild återfinns i kapitel 1.

Baserat på utförd fältinventering delas området upp i fyra delområden. För ungefärlig avgränsning av delområden (se figur 4-1). För beskrivning av delområdenas geotekniska förhållanden se kapitel 4.1-4.4.

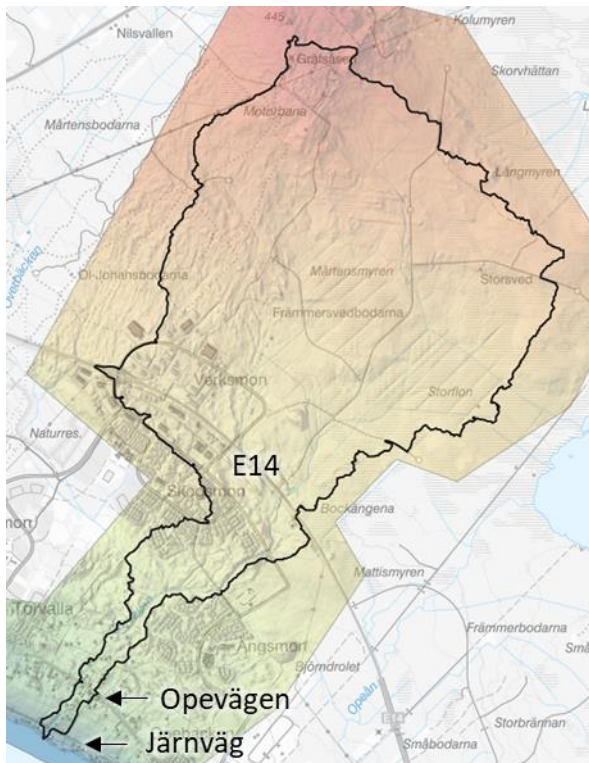
Figur 5-1 Torvallabäckens avrinningsområde (svart kontur) med topografisk karta samt höjddata från Lantmäteriet i bakgrunden.

Avrinningsområdet för Torvallabäcken är knappt 9 km<sup>2</sup>. I de nedre delarna, längs själva Torvallabäcken, är avrinningsområdet smalt, medan det i de övre delarna är avsevärt bredare (se Figur 5-1). Den största andelen av

avrinningsområdets yta är belägen nordost om väg E14 och består till stor del av flacka och skogbevuxna områden, vilka delvis utgörs av dikade myrområden. Exploaterade områden med hårdgjorda ytor finns till viss del i den nedre delen av avrinningsområdet. Hårdgjorda ytor utgör idag 6% av avrinningsområdets totala yta.

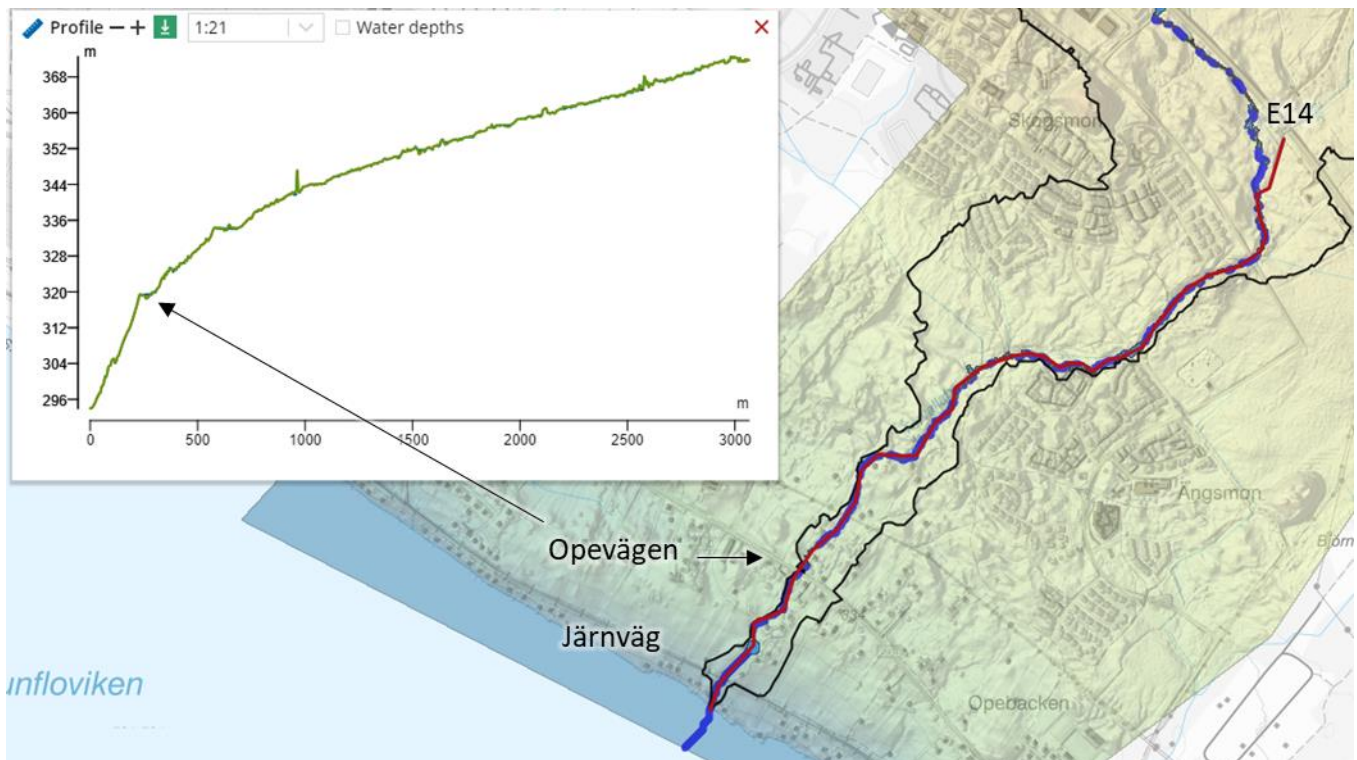
Figur 5-2 Torvallabäckens lutning mellan väg E14 och bäckens mynning i Storsjön.

Den längsta flödesvägen inom avrinningsområdet är 8 km. Från väg E14 och 2 km nedströms lutar Torvallabäcken knappt 1 grad, men därefter ökar lutningen successivt. Från Opevägen och 300 meter nedströms, till den korsande lokalvägen, är lutningen 2,5 grader. De sista 200 metrarna innan bäckens mynning i Storsjön är lutningen nästan 10 grader (se Figur 5-2) och mitt i detta brantaste parti korsas bäcken av järnvägen.

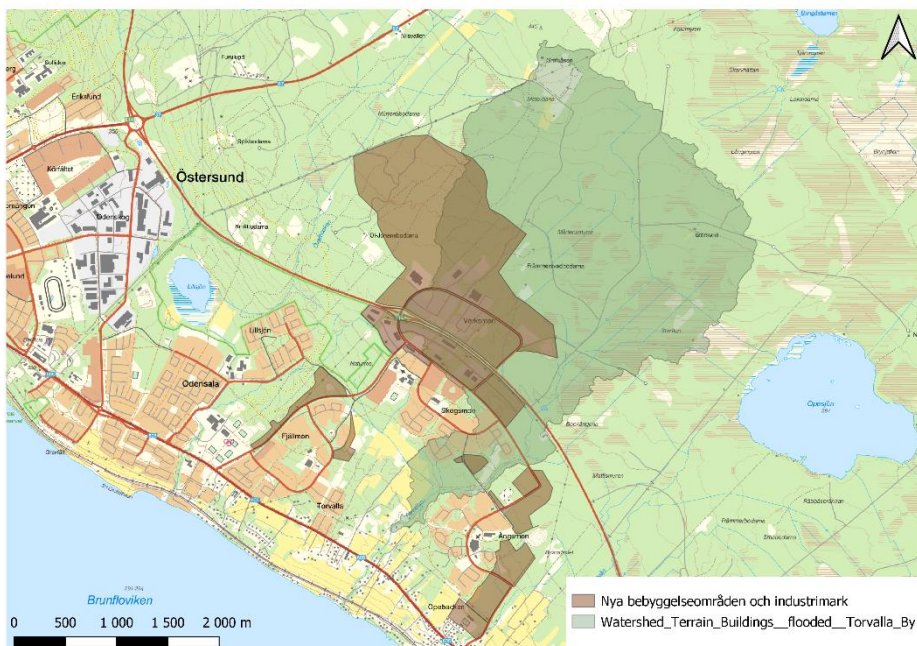
Figur 5-3. Karta över planerade nya bebyggelseområden (brunt) och avrinningsområdet (grönt).

Delar av avrinningsområdet planeras att exploateras (Figur 5-3). Ifall inga omfattande åtgärder vidtas för att dämpa avrinningen från de nya bebyggelseområdena bör det innebära att avrinningskoefficienten ändras från i storleksordningen 0,1 till 0,6 i dessa områden. I så fall ökar 100-årsflödet till 8,2 m<sup>3</sup>/s, vilket motsvarar en ökning på ca 50%.

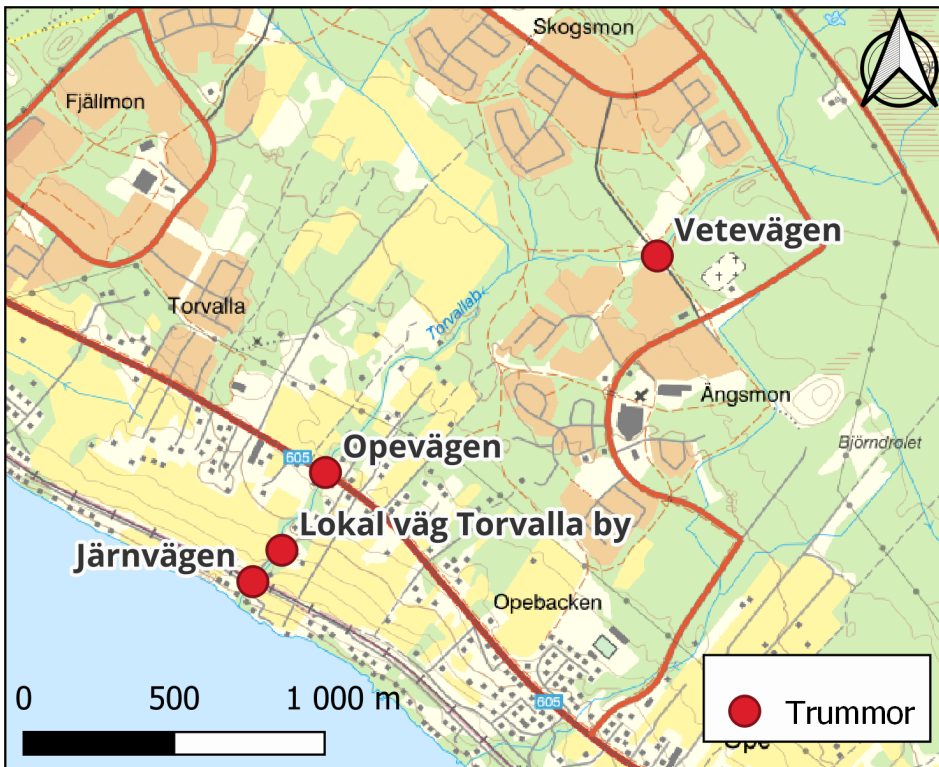
Figur 6-2. Fyra identifierade trummor med risk för uppdämning av vatten.

Riskerna kopplat till trummor vid väg- och järnvägspassager längs Torvallabäcken har studerats. Fyra trummor har identifierats som bedömts som relevanta (Figur 6-2). Övriga passager över bäcken utgörs av broar som inte riskerar att dämna upp vatten eller sätta igen. Nedströms järnvägen finns ytterligare en trumma, där är dock vägbanken så pass låg att ingen betydande vattenvolym kan dämmas upp.

Vid de fyra identifierade trummorna har den maximala möjliga uppdämda vattenvolymen räknats fram i Scalgo Live (Tabell 6-1). Uppdämningen skulle kunna inträffa antingen om trummorna blockeras eller om kapaciteten överskrids

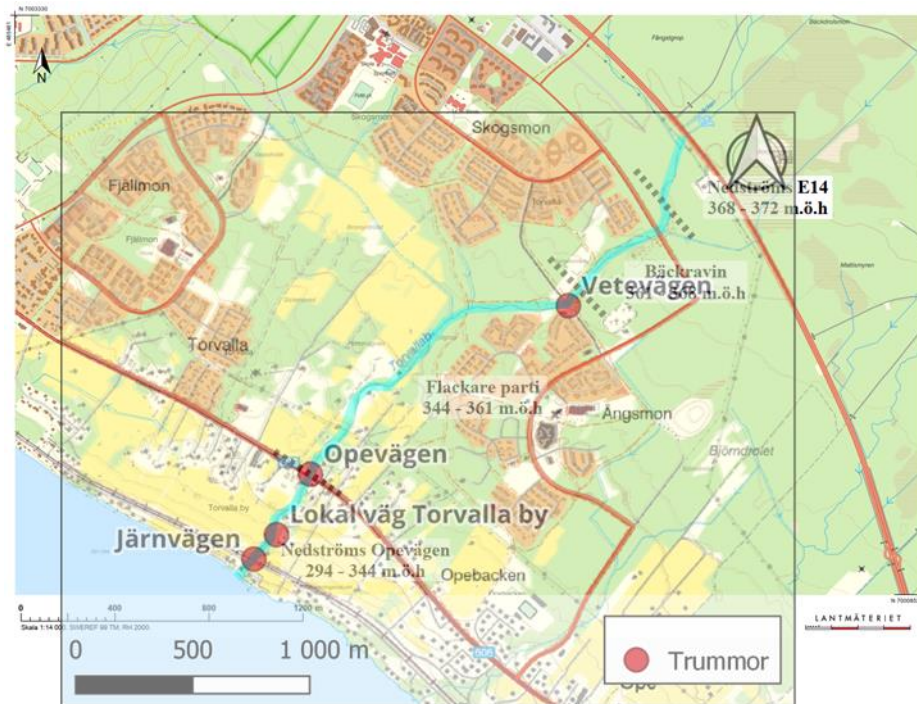
Figur 7-1. Vägtrummor och delsträckor längs Torvallabäcken. Kombination av Figur 1-1 och Figur 6-2.

Översiktliga bedömningar har gjorts för risker kopplade till geoteknik samt avrinning. Även om dessa hänger samman har en uppdelning gjorts nedan, då olika områden delvis påverkas av olika risker (se Figur 7-1).
