Geoteknik Sandviken

ÖVERSIKTLIG GEOTEKNISK UNDERSÖKNING

FÖRDJUPAD ÖVERSIKTSPLAN

SWECO CIVIL AB
ÖSTERSUND GEOTEKNIK

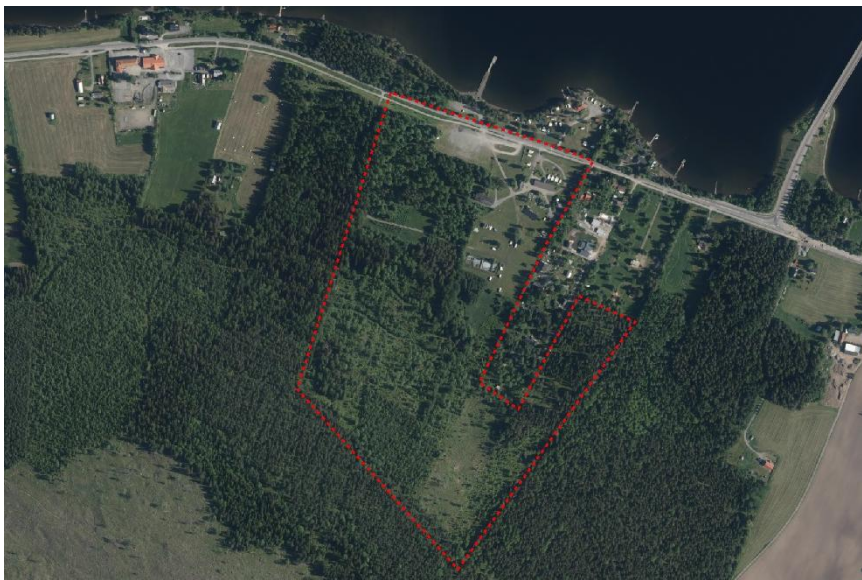
Området som undersökts benämns Sandviken och ligger söder om Vallsundsbron i Östersund, se Figur 3.1. Området består i huvudsak av kalhygge och skogsmark. I områdets norra del ligger Sandvikens Campingplats och en del gles bebyggelse.

Figur 3.1 Vy över undersökningsområdet som är inramat med rött
