GEOTEKNISK UTREDNING
ÖVERSIKTLIG FÖR DETALJPLAN
ÖSTERSUNDS KOMMUN
FRÖSÖ-BERGE 21:21 M FL

Nybyggnad av fristående villor samt fritidshus

PM Geotekniska förutsättningar

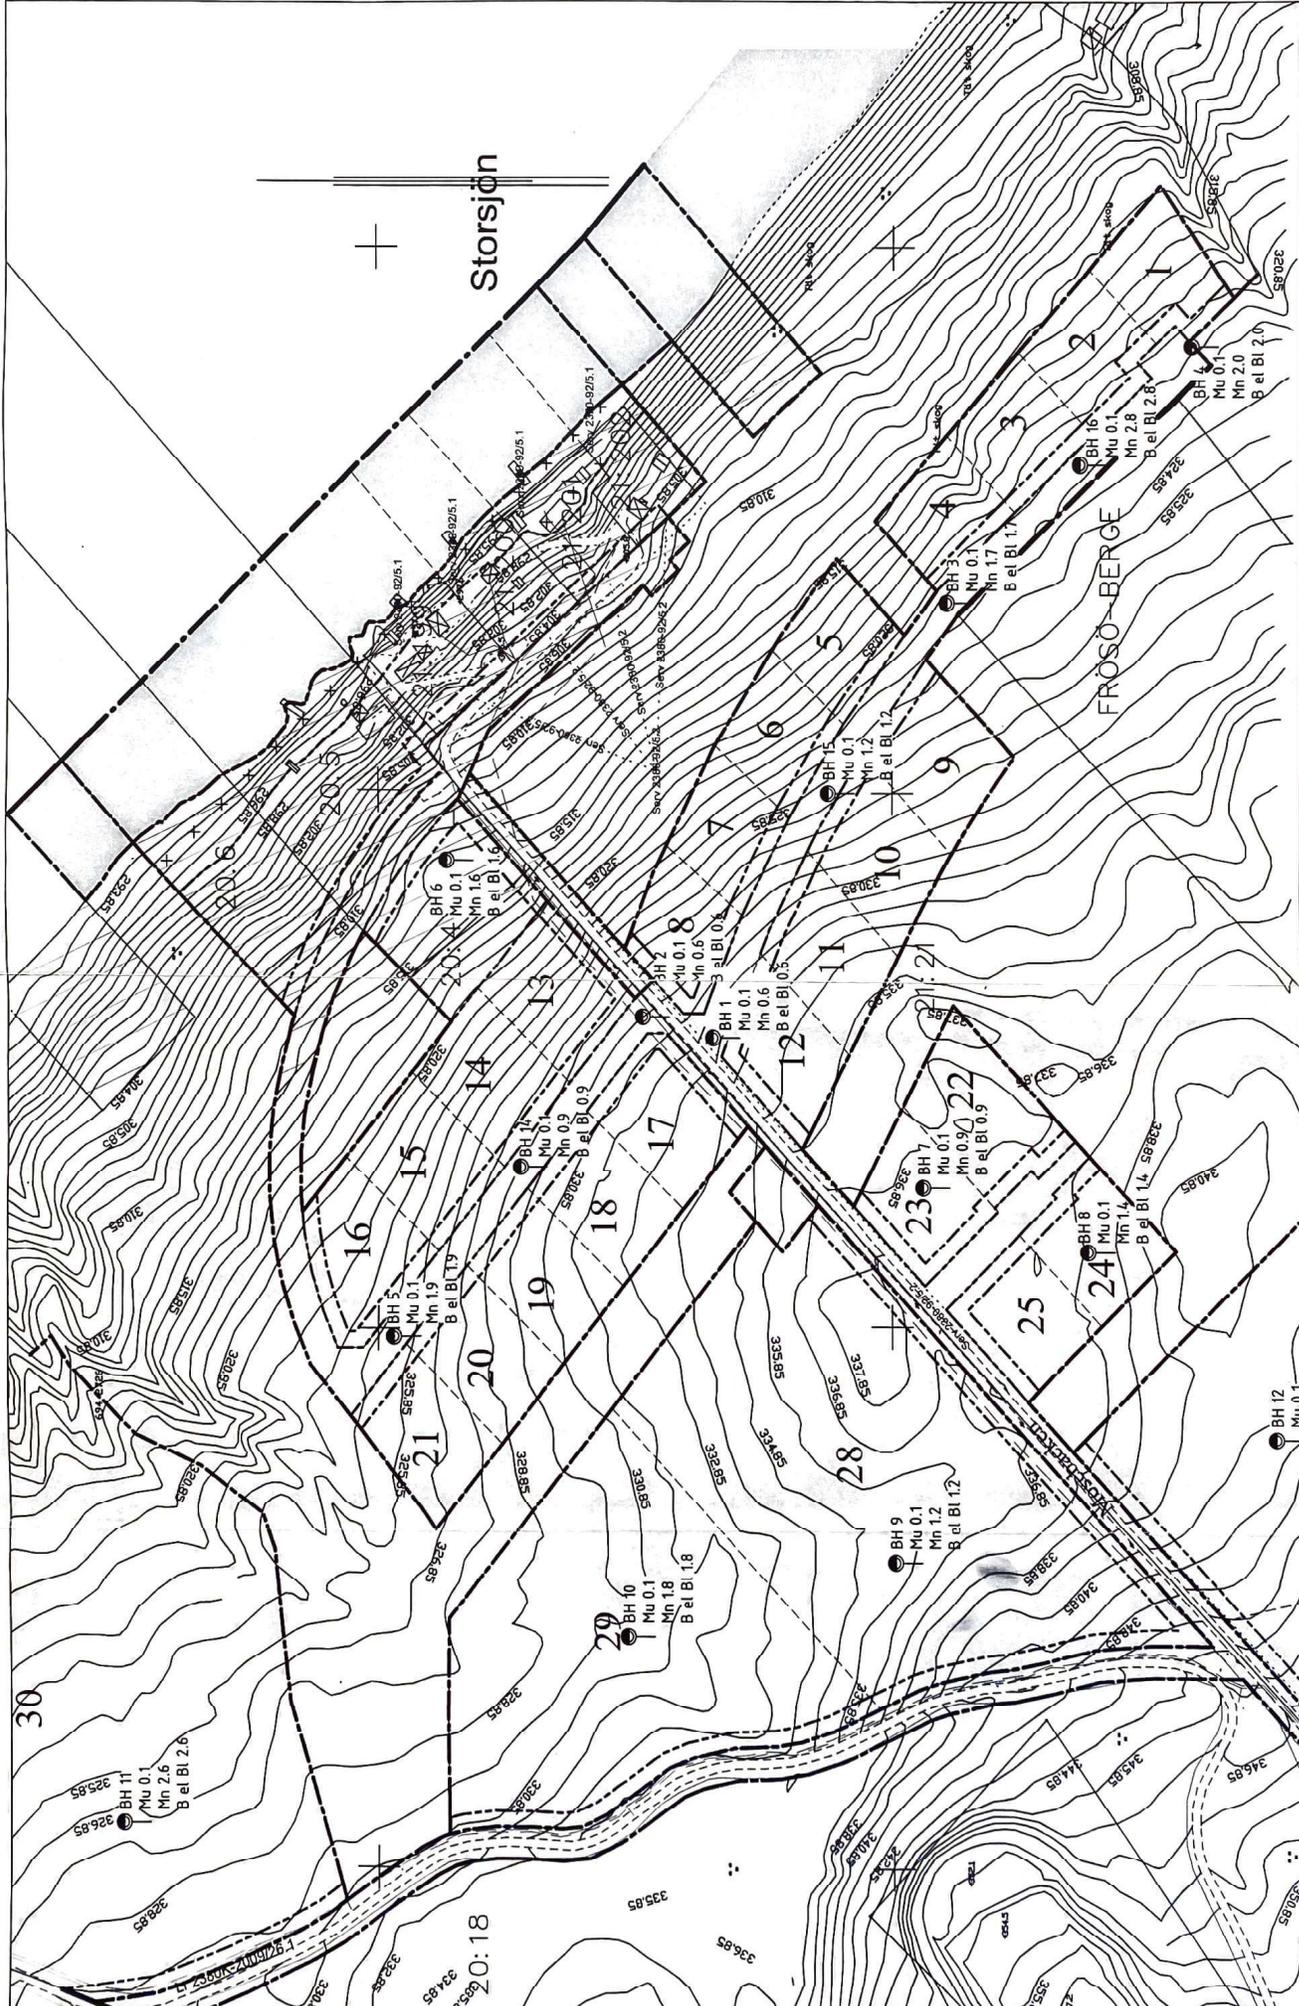
Bilaga:Ritning G:101

OLSSONS Bygg & Markkonsult I Lundsjön AB Lundsjön 521 835 92 Krokrom Mobil: 070-65 39 736	FRÖSÖ-BERGE 2:15 M FL	DATUM 2013-06-05
	NYBYGGNAD GEOTEKNISK UNDERSÖKNING SITUATIONSPLAN	ANSVARIG S. OLSSON
	UPPDRAG NR 1326	SKALA 1:2000 NUMMER G:101 BET
	RITAD/KONSTR S. OLSSON	HANDLÄGGARE S. OLSSON
