Förstudie Storsjöteatern

Rapport

Kommunledningsförvaltningen 2015-12-30

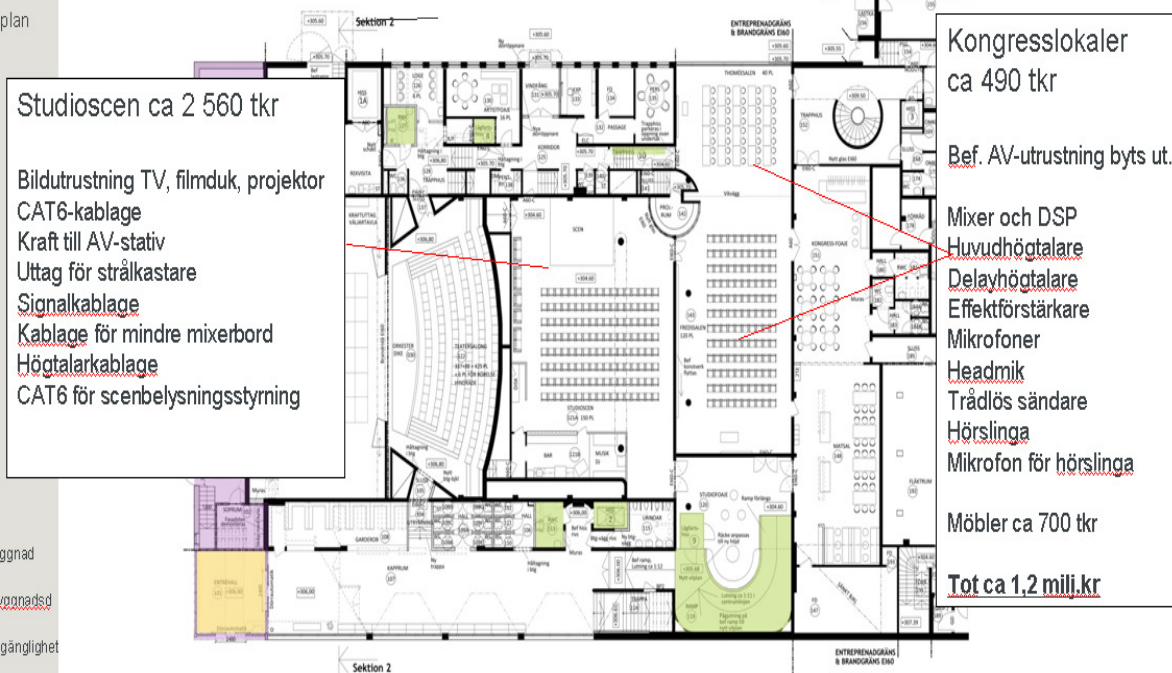
PLAN 1

SCENTEKNIK

Nedre entréplan

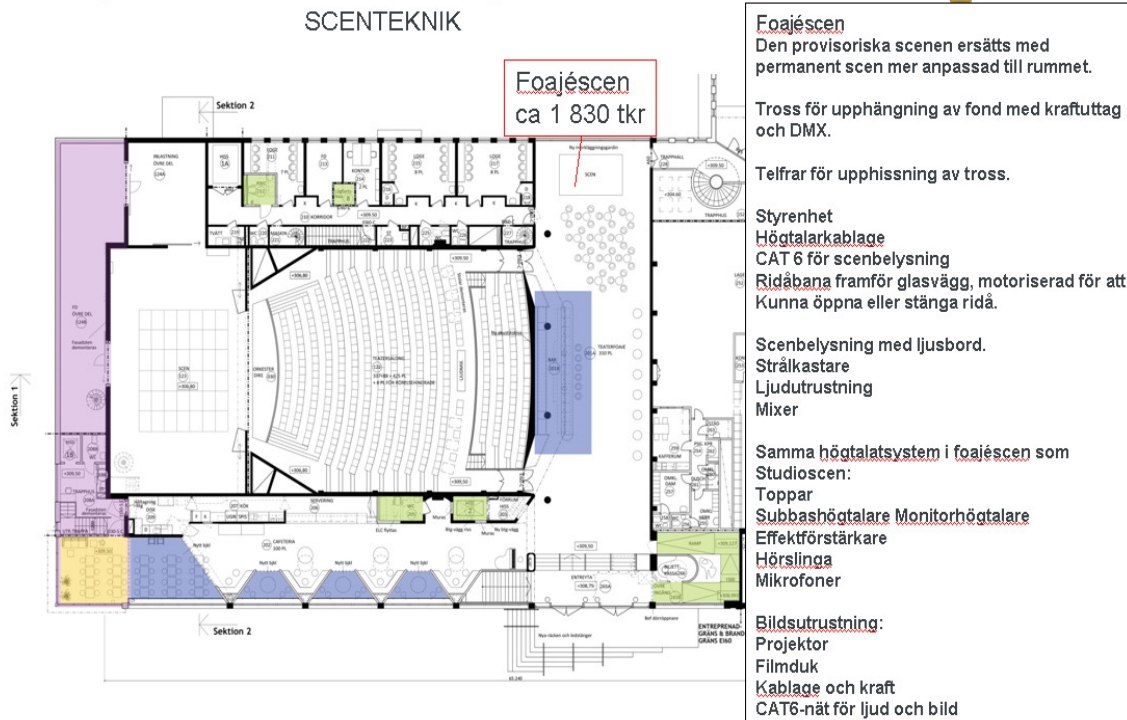
PLAN 2

Övre entré

SCENTEKNIK

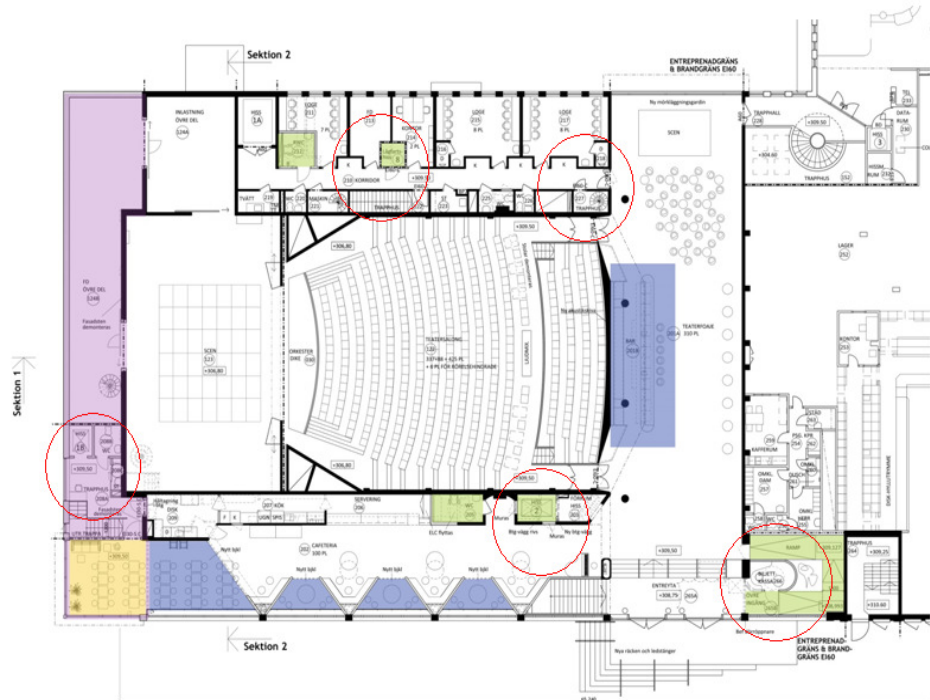
BRAND - Frångänglighet

LAN 2
vre entréplan

- Tillbyggnad
- Ombvändnings
- Ny tillgänglighet
- Ny entrédel
