# PM GEOTEKNIK

## GU Karlslund 2:1

### GEOTEKNISK UNDERSÖKNING – UTREDNING

UNDERLAG TILL DETALJPLAN

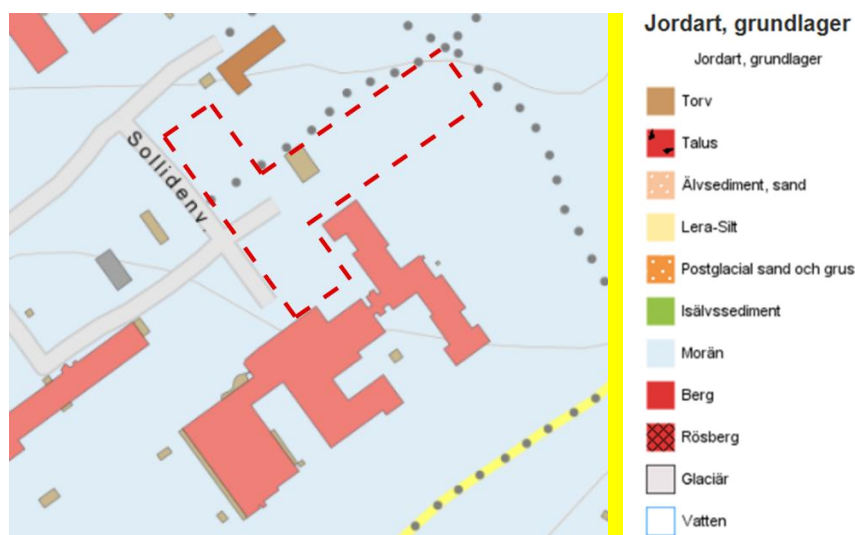
Figur 1: Jordartskarta från SGU med det undersökta området markerat med röd streckad linje

Enligt SGU:s jordartskarta består de naturliga jordlagren inom hela området av morän, se figur 1.
