BRYGGSTUGAN 1

PM Geoteknik

Underlag till detaljplan

Bryggstugan 1
Detaljplansunderlag
 Uppdragsnummer: 10384805

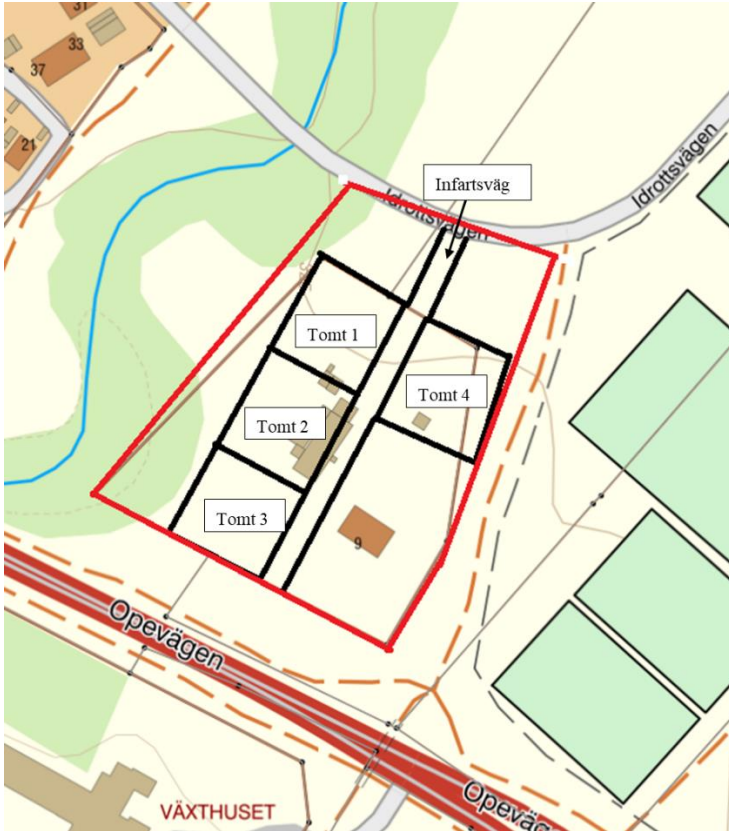
På aktuell fastighet planeras avstyckning av fyra fastigheter för enbostadshus. Ett förslag på tomtindelning har tagits fram, se Figur 1.2. Norr om tomterna ska även en infartsväg anläggas.

Figur 1.2. Förslag tomtindelning. (Källa: Östersunds kommun)

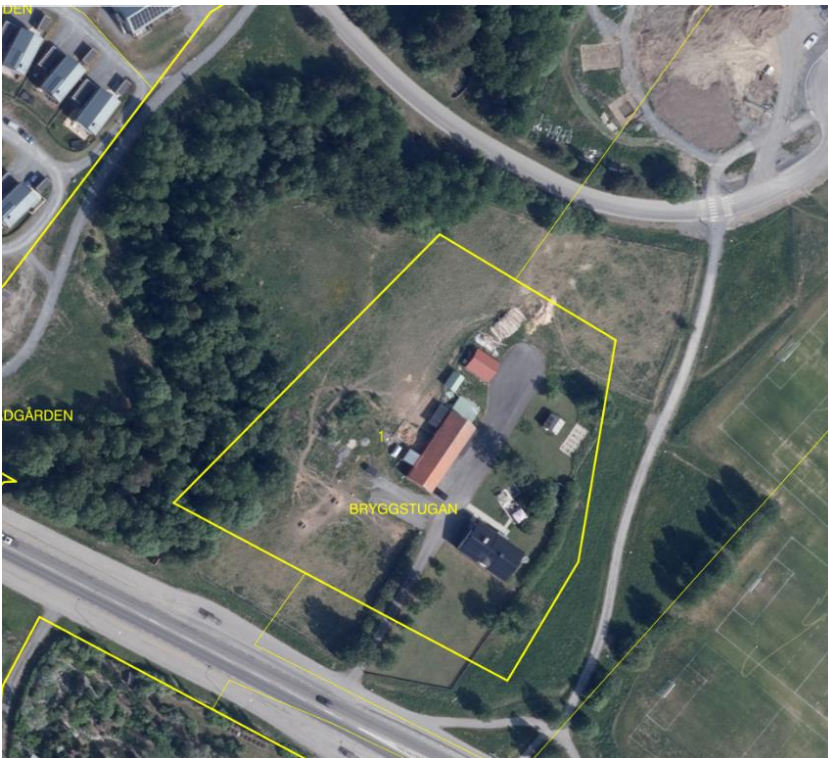
Inom fastigheten finns idag ett enbostadshus samt tillhörande gårdsbyggnader. Större delen av fastigheten utgör i dagsläget en hage och är inramad av stängsel, se Figur 3.1, Figur 3.2, Figur 3.3.

Figur 3.1 Ortofoto över befintlig fastighet. (Källa: Lantmäteriet 2025-08-29)

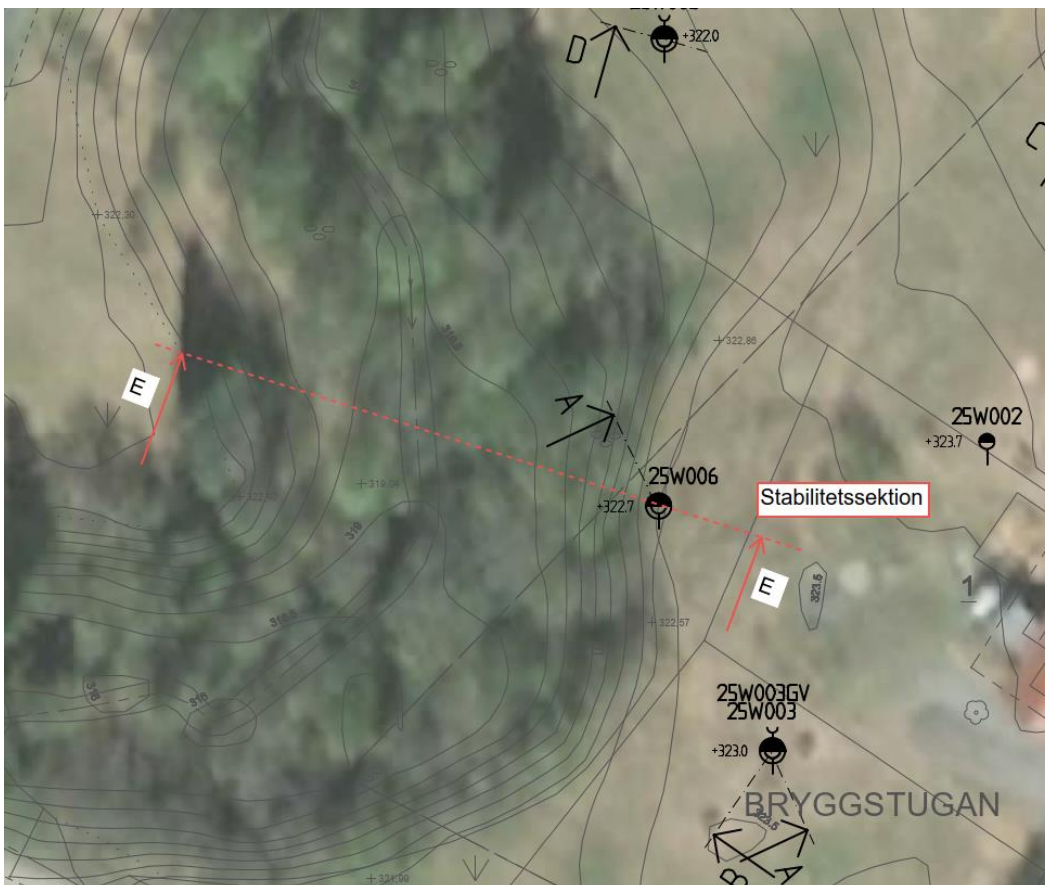
Stabilitetsanalys har genomförts i det område som bedöms ha störst stabilitetsrisk samt brantast släntlutning mot bäcken. Sektionen (E-E) är dragen från punkt 25W006 och över bäcken väster om undersökningsområde, se rött streckat i Figur 6.1. Sektionen är ej redovisad på ritning.

Figur 6.1 Lokalisering av sektion för stabilitetsanalys.

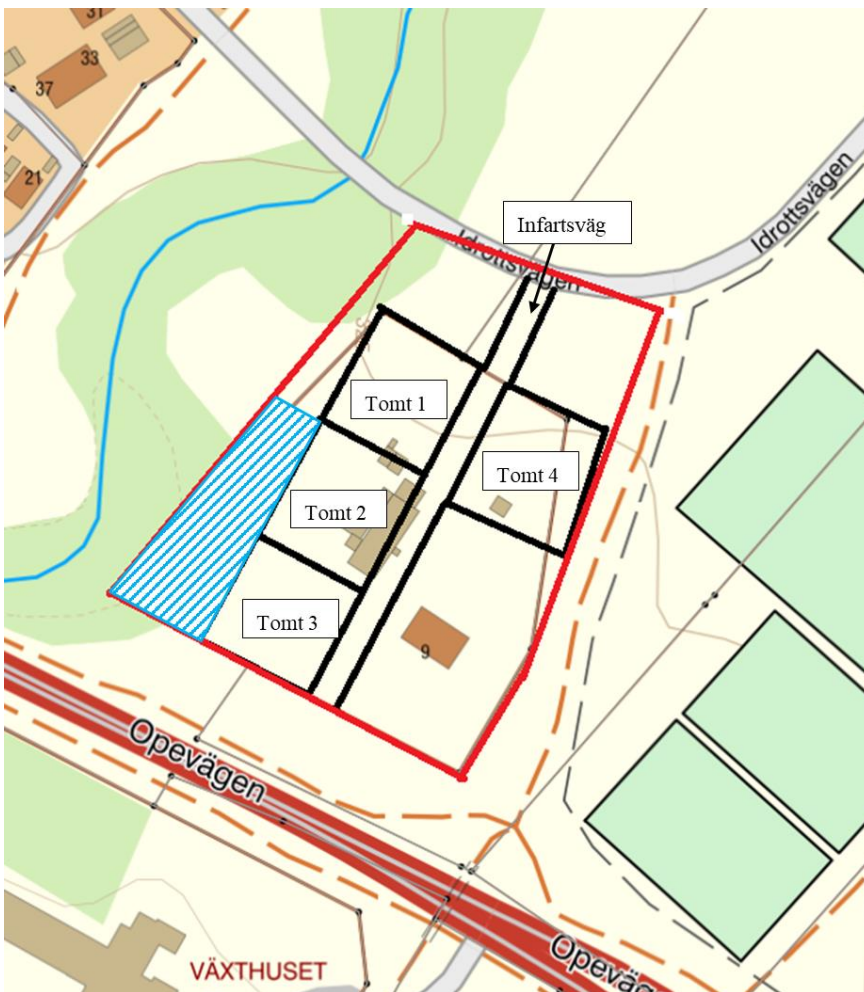
Ett förslag för lokalt omhändertagande av dagvatten är området i sydvästra delen av området då lågpunkten är fördelaktig i ett anläggningssyfte, se Figur 7.1. Dagvattenhantering bör utredas vidare av dagvattenprojektör.

Figur 7.1 Förslag område för LOD. Området är markerat med blått.
