FJÄLLKON 6, ÖSTERSUND

PM Geoteknik

Detaljplan

| Uppdragsnamn | Fjällkon 6 – Geoteknisk utredning |

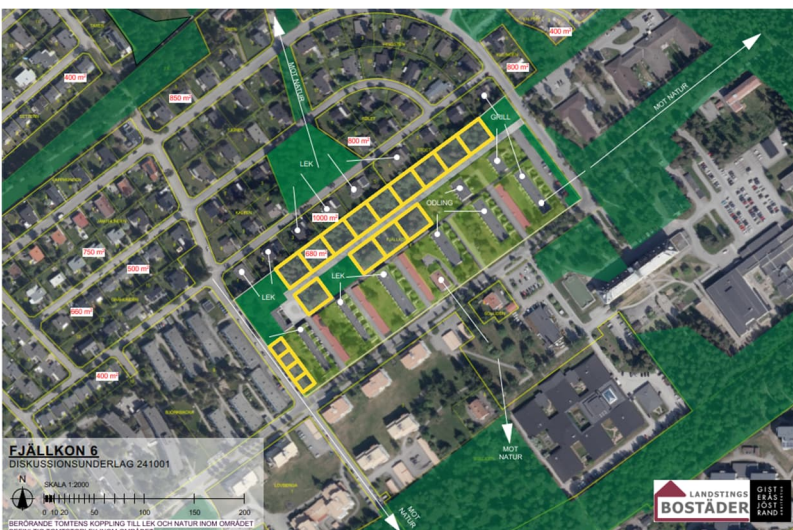
Figur 1.2. Diskussionsunderlag, kv. Fjällkon 6 (Landstingsbostäder & Gisteråsjöstrand arkitektur, 2024-10-01)

På aktuell fastighet, Fjällkon 6, planeras en förtätning genom uppförande av komplementbyggnader i anslutning till befintliga bostäder. Enbostadshus och radhus planeras i fastighetens nordvästra del och i sydvästra delen, intill Grindstugevägen.

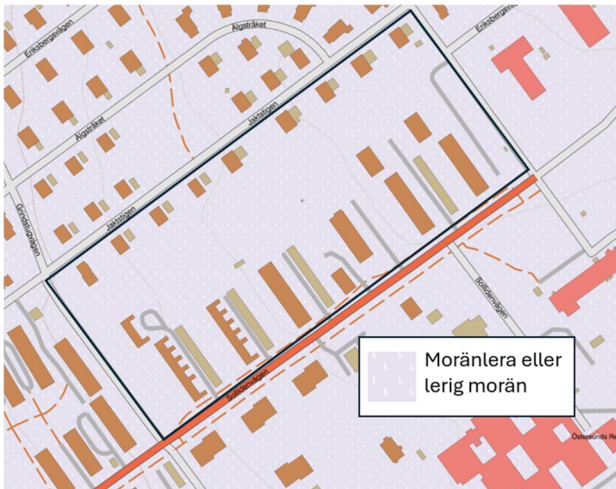
Figur 5.1. Projektets placering i SGU:s jordartskarta.

Enligt SGU:s jordartskarta består det naturliga översta jordlagret i området av moränlera eller lerig morän, se figur 5.1 för projektets lokalisering i SGU:s jordartskarta. Från SGU:s Jorddjups- och berggrundskarta kan bergnivån förväntas ligga mellan ca 1 och 3 m djup under befintlig markyta och bestå av kogstaskiffer som har potential för att svälla.

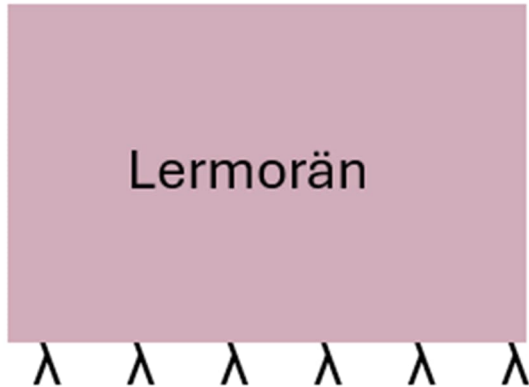
Figur 5.2. Principiell skiss över dimensionerande jordlagerföljd.

befintlig markyta. I Figur 5.2 redovisas dimensionerande jordlagerföljd inom undersökningsområdet, bestående av lermorän ovanpå skifferberg.

Lermoränen är cirka 1–3 meter tjock och bedöms från 0,5 meter under markytan vara fast till mycket fast.

Djupet till uppskattad berggrund från jb-sonderingar varierar mellan ca 1 och 3 m. Resultatet från JB-sonderingar visar typiska resultat för skifferberg där en tydlig bergnivå är svår att tyda.

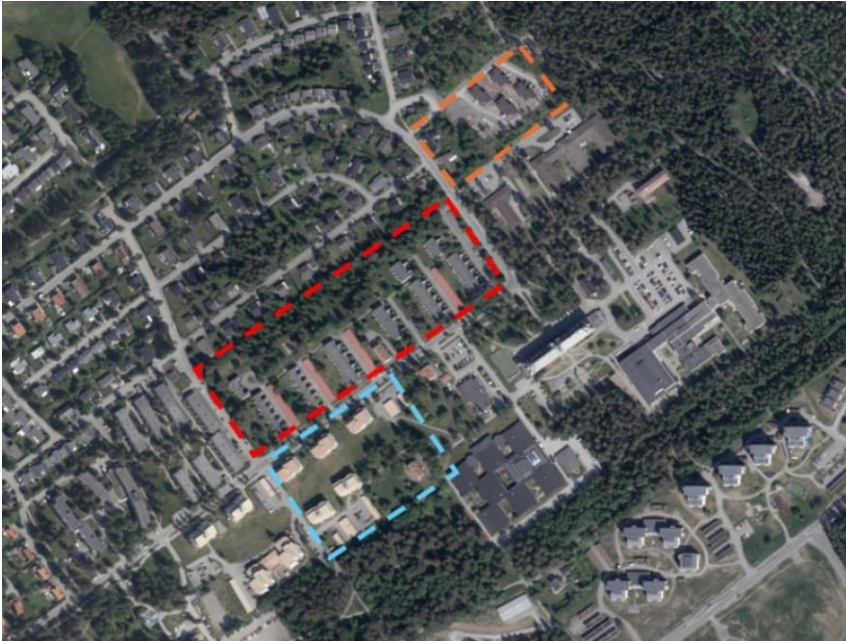
Figur 5.3. Aktuellt undersökningsområde Kv. Fjällkon 6 markerat i rött och områden för tidigare genomförda markradonundersökningar i Guldvingestigen och Solliden, orange- respektive blåmarkerat område.

Tidigare mätningar i närområdet har gjorts i Guldvingestigen (orange markerat) och Solliden (blå markerat) i figur 5.3.
