PM Geoteknik

Östersundshem exploatering AB

Kv Häggbäret

Östersund 2017-11-24

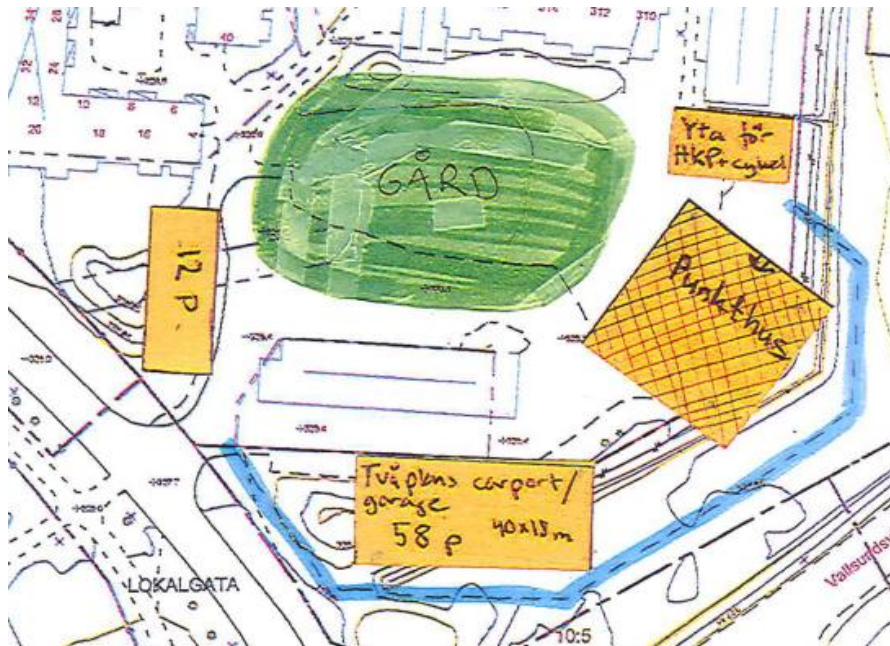
Planerade byggnationer är ett 8 vånings punkthus samt tillhörande parkeringshus i två våningar. Det planeras även för nya parkeringsplatser som ersättning för de som försvinner samt ytor för cykelparkering. Se Figur 1 - Skiss över planerad byggnation

Läget för detta hus är i dagsläget oklart, texten nedan gäller för placering enligt Figur 1 - Skiss över planerad byggnation.

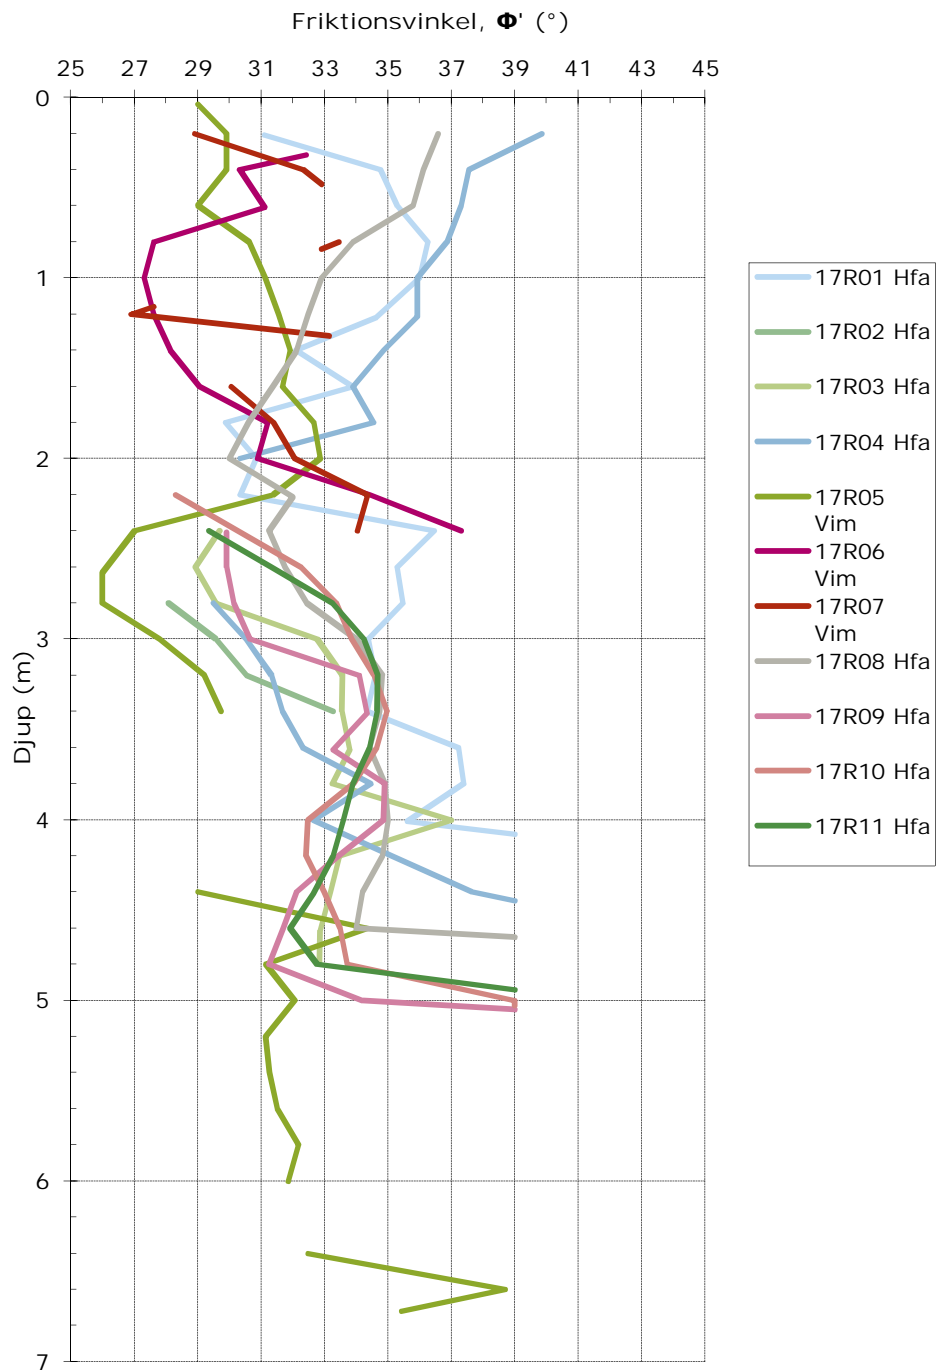
Figur 2 – Härledda friktionsvinklar

Friktionsvinkel har utvärderats enligt graf nedan. Borrpunkt 17R08 är utförd utan hejarsonderingsspets och inga värden bör utläsas från den. Dock visar den hårdare och mjukare skikt.
