ÖSTERSUNDS KOMMUN

GF Minnesgården VV

MILJÖTEKNISK MARKUNDERSÖKNING INFÖR NYBYGGNATION AV ÖSTERSUNDS
VATTENVERK - MINNESGÄRDET

2017-06-08

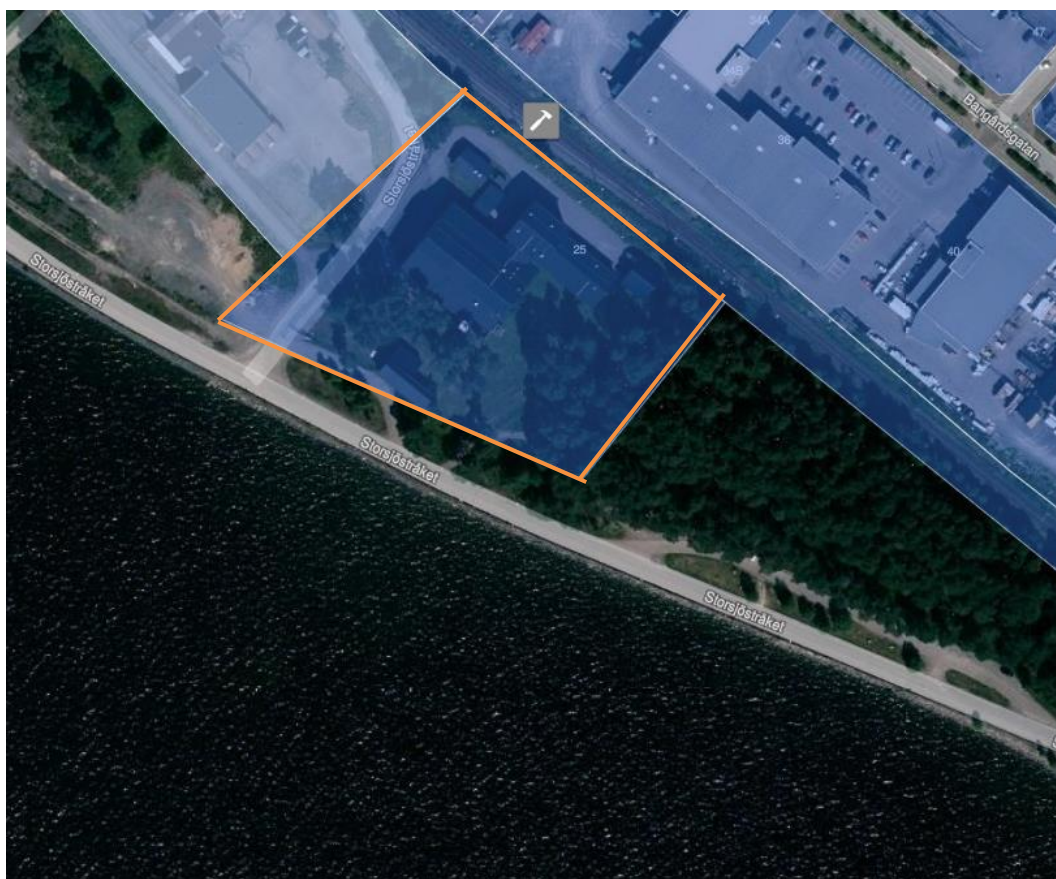
Figur 2. Flygfoto över aktuellt område, Vattenverket 2 (orange markering).

Sweco Environment AB har fått i uppdrag av Östersunds kommun att utföra en översiktlig markundersökning av eventuella föroreningar på fastigheten Vattenverket 2 och då vid området närmast kommande nybyggnation av vattenverket, se *Figur 2* för aktuellt område.
